## 改善箇所説明図

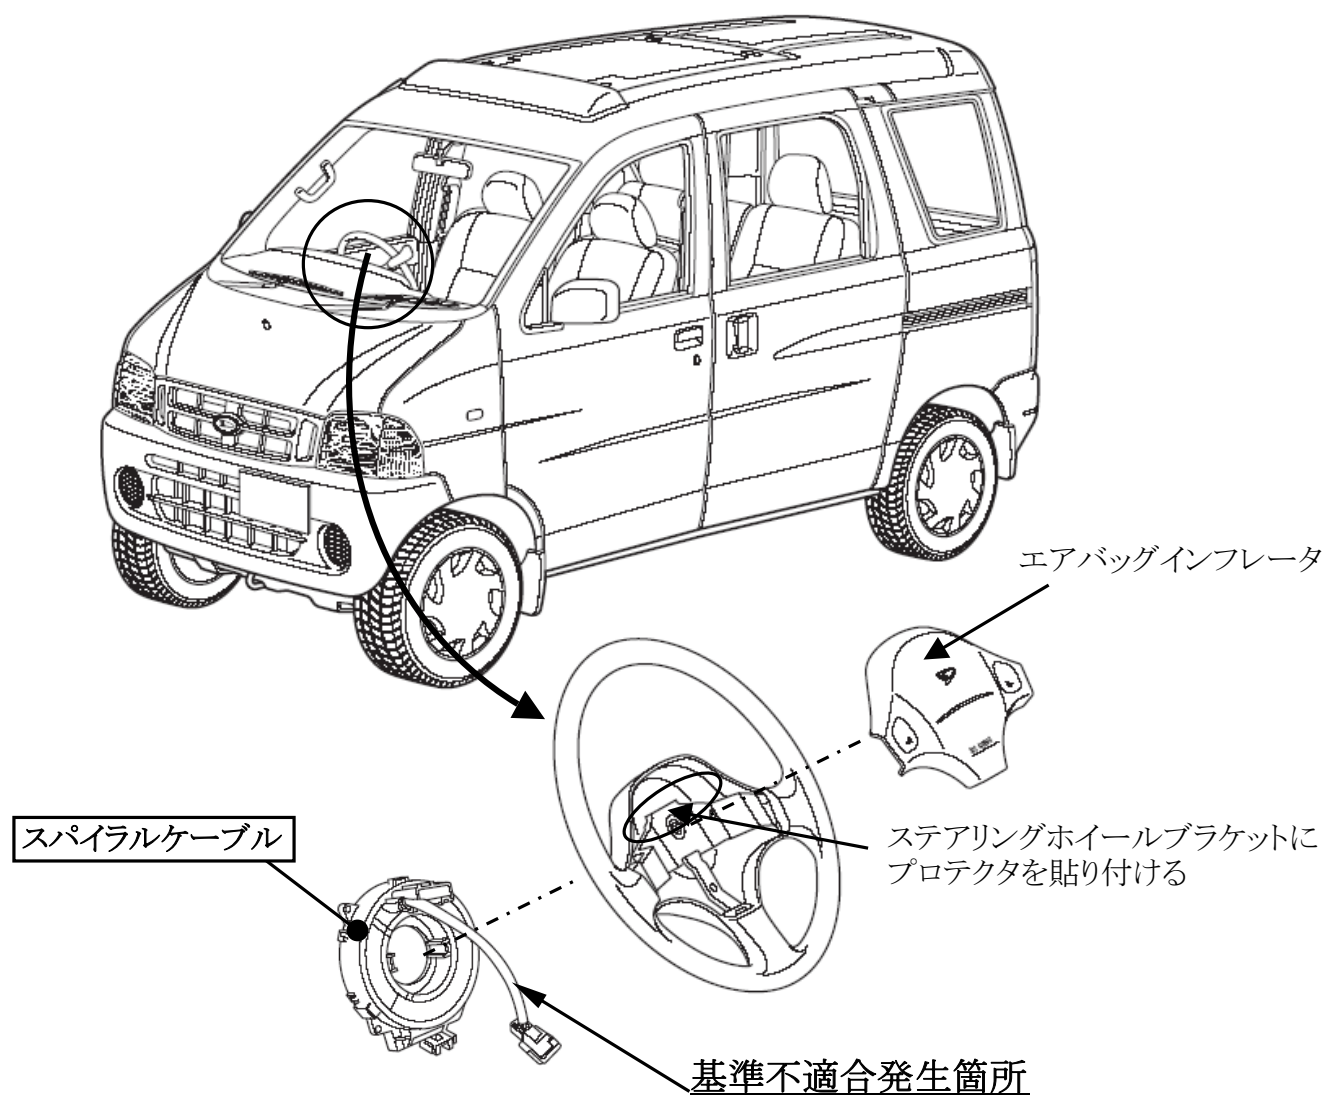
ステアリングホイール内エアバッグインフレータの配線経路が不適切なため、当該配線がステアリングホイールブラケットに擦れて傷付くことがある。そのため、そのままの状態で使用を続けると配線が短絡して警告灯が点灯し、最悪の場合、イグニッションスイッチをONにした際、エアバッグが誤って展開するおそれがある。

全車両、ステアリングホイールブラケットに配線傷付き防止のプロテクタを追加するとともに当該配線を点検し、配線が損傷しているものは新品と交換する。

注：  は交換部品を示す。
