## 改善箇所説明図

### 不具合発生箇所

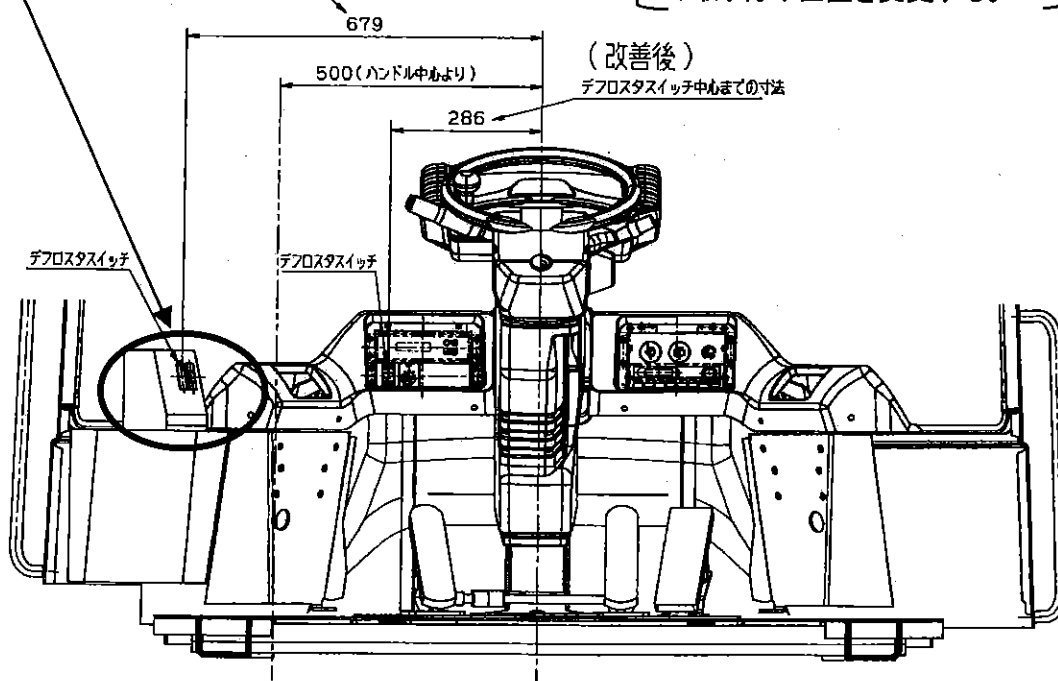
寒冷地オプションの強化型ヒータ装着車において、デフロスタ操作スイッチの取り付け位置が不適切なため、道路運送車両の保安基準に適合していない。

デフロスタスイッチ中心までの寸法

679

500(ハンドル中心より)

286

全車両、デフロスタ操作スイッチの取り付け位置を変更する。
