## 改善箇所説明図

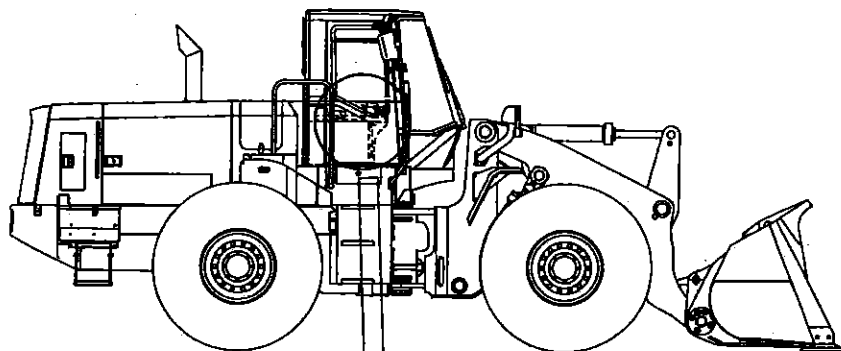
### 不具合発生箇所

オプション装着の前後進操作スイッチにおいて、取り付け位置が不適切なため、道路運送車両の保安基準に適合していない。

全車両、前後進操作スイッチの取り付け位置を変更する。
