# 改善箇所説明図

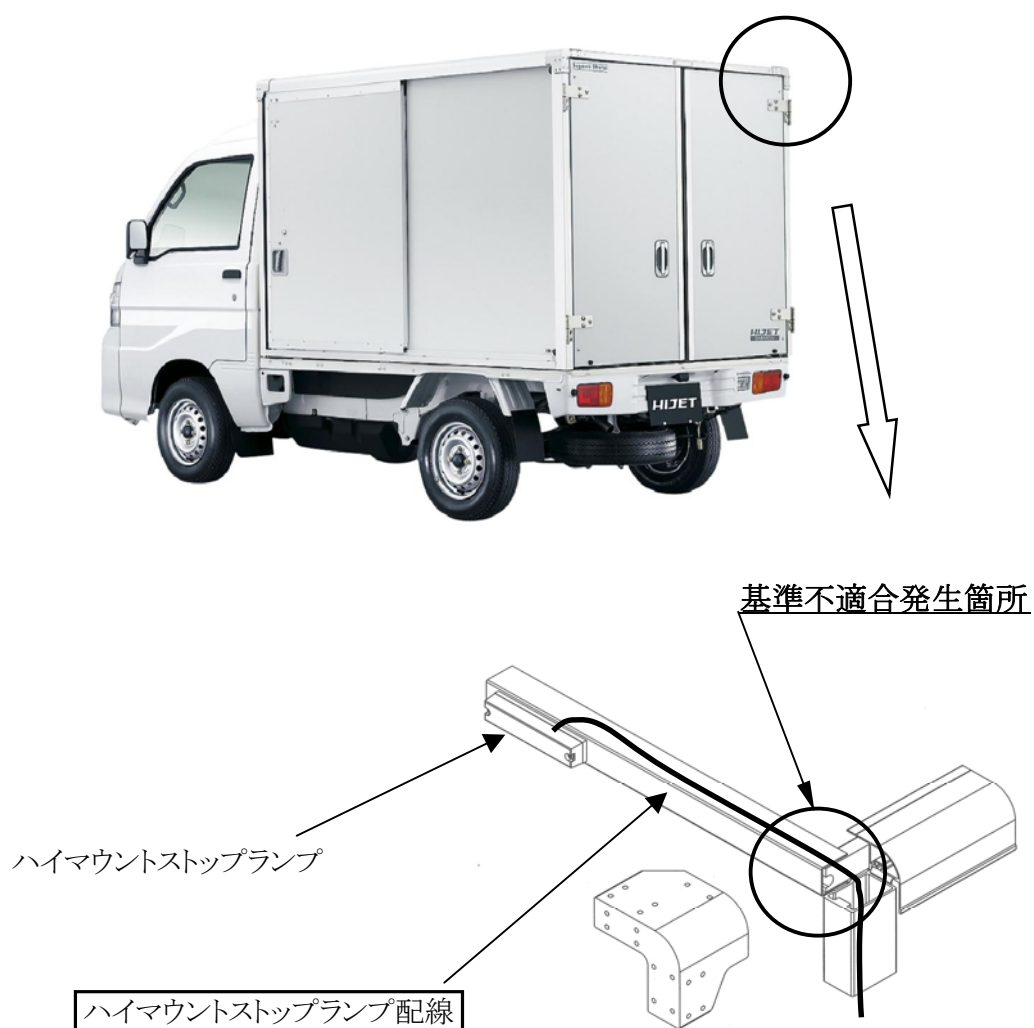
簡易保冷库搭載車において、ハイマウントストップランプ配線経路が不適切なため、保冷库組立て時に当該配線の被覆を傷つけたものがある。そのため、車両走行時の振動等で配線が短絡しヒューズが切れて、ハイマウントストップランプが点灯しなくなるおそれがある。

全車両、ハイマウントストップランプ配線を交換し、プロテクタを追加する。

注：  は交換部品を示す。
