## 改善箇所説明図

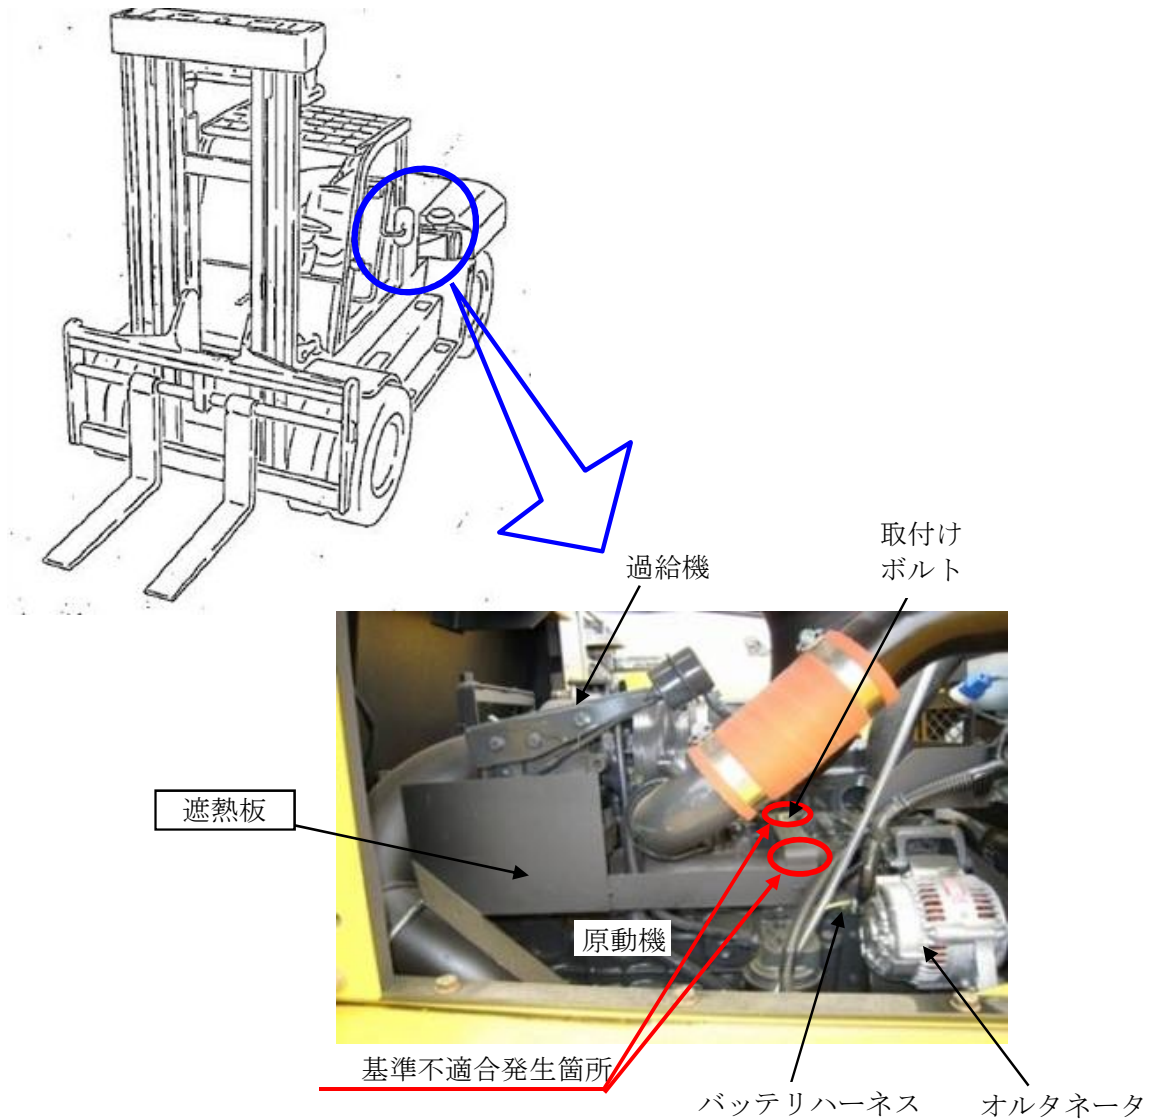
注：□ は交換部品を示す。

過給機用遮熱板の強度が不足しているため、振動等により、当該遮熱板の取付けボルトの緩みや溶接部の剥がれが生じるものがある。そのため、そのままの状態で使用を続けると、過給機用遮熱板が脱落し、オルタネータの電気配線を損傷させ、最悪の場合、原動機が停止し、再始動できなくなるおそれがある。

全車両、遮熱板を対策品に交換し、取付け位置を変更する。

遮熱板に白色ペイントを塗布する。
