## 【改善箇所説明図】

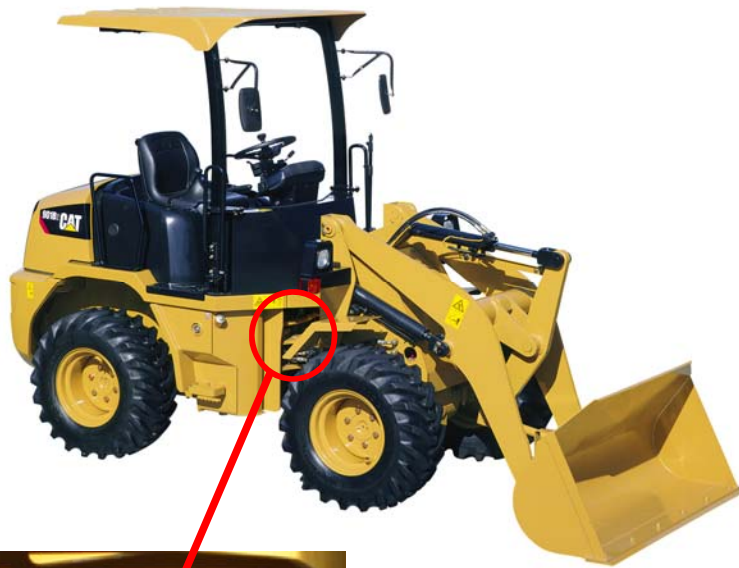
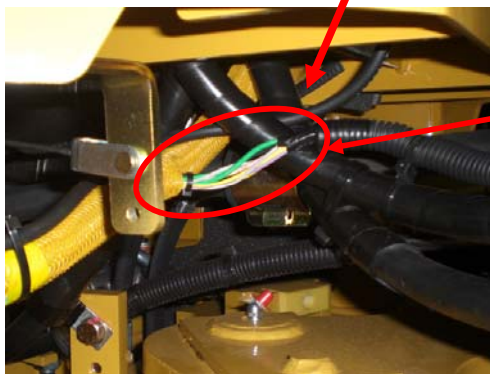
### 【不具合発生箇所】

車両に備えられている電気配線において、設計時の図面指示を誤ったため、当該配線の一部に保護被覆が装着されていない。このため、使用過程において配線が損傷し、車両前方に備えられている保安灯火が点灯しなくなるおそれがある。

全車両、電気配線の保護被覆未装着部位に保護被覆を

識別: 対策完了車については、装着した保護チューブに白色のペイントでマークを表示する。
