## 改善箇所説明図

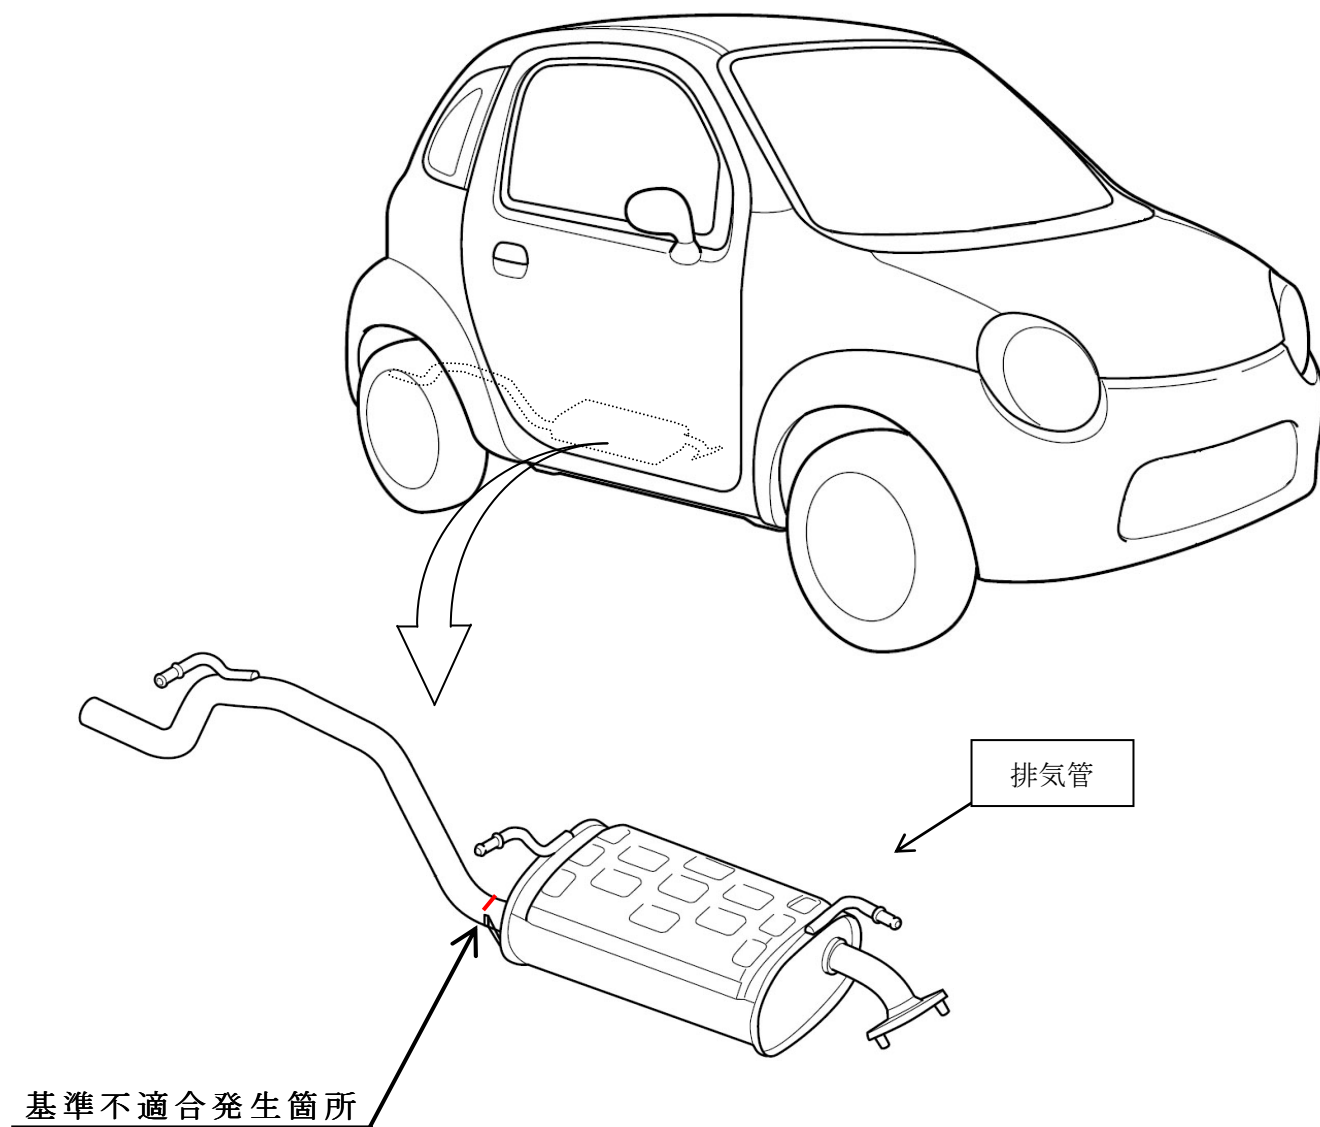
排気管の補強部の構造が不適切なため、使用過程で当該部に亀裂が発生し、排気管が折損するおそれがある。

全車両、排気管を対策品と交換する。

注：  は交換部品を示す。

識別：ID プレートに白色のシールを貼付する。
