## 改善箇所説明図

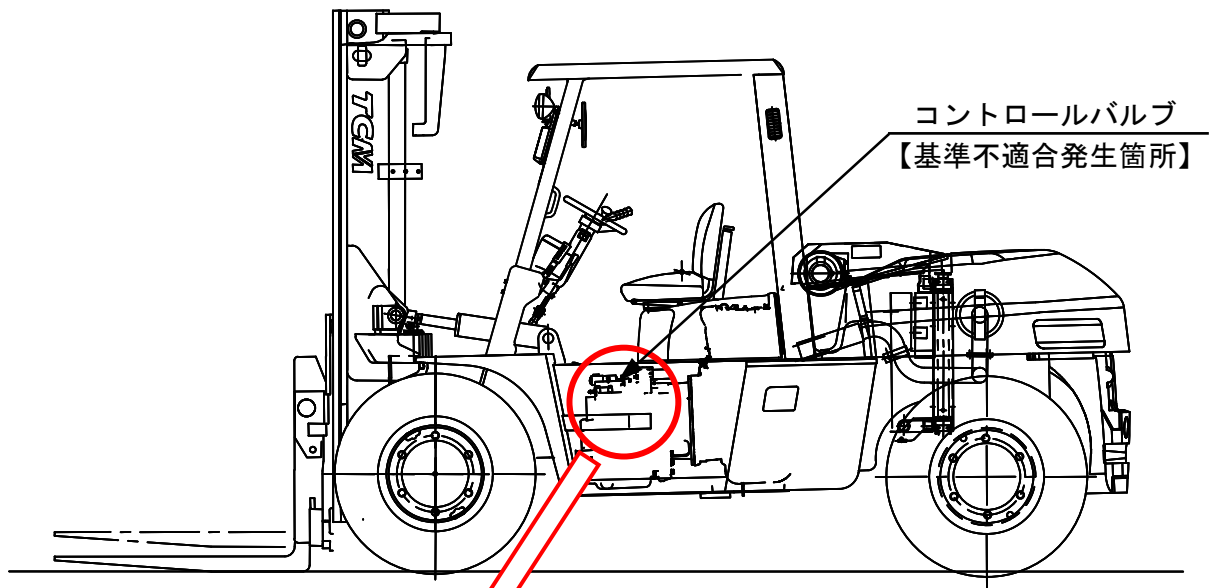
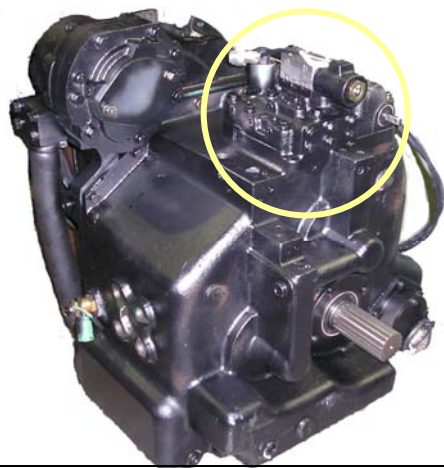
トランスミッションのコントロールバルブに備えられているアキュムレータにおいて、内部のストッパロッドが短いため、アキュムレータスプリングが疲労により折損する場合がある。そのため、アキュムレータピストンが正常に作動せず、シフトレバーをニュートラルに操作してもクラッチがつながった状態となり、車両が走行するおそれがある。

全車両、コントロールバルブのストッパロッドを対策品に交換するとともに、アキュムレータスプリングを新品に交換する。

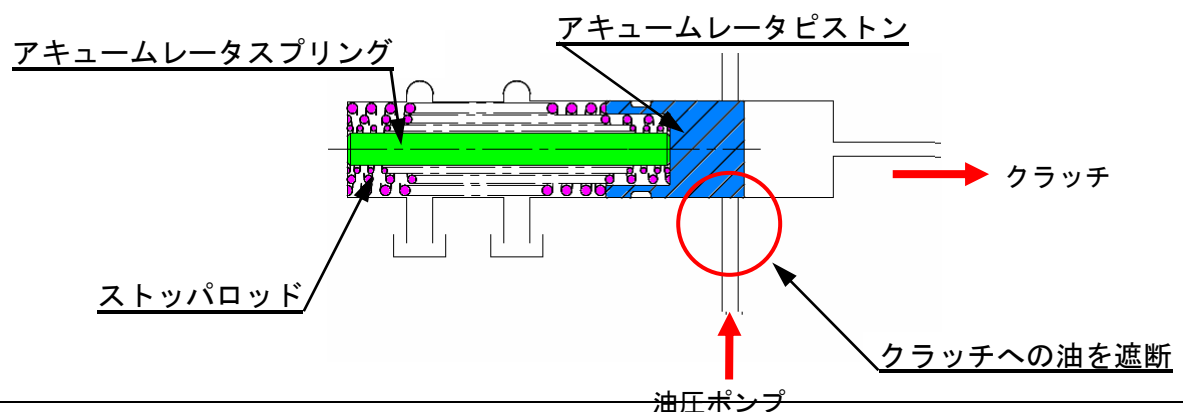
ストッパロッド長さ変更により、アキュムレータスプリングが折損した場合でもクラッチへ油が流れないため走行しない。
