## 改善箇所説明図

### 基準不適合発生箇所

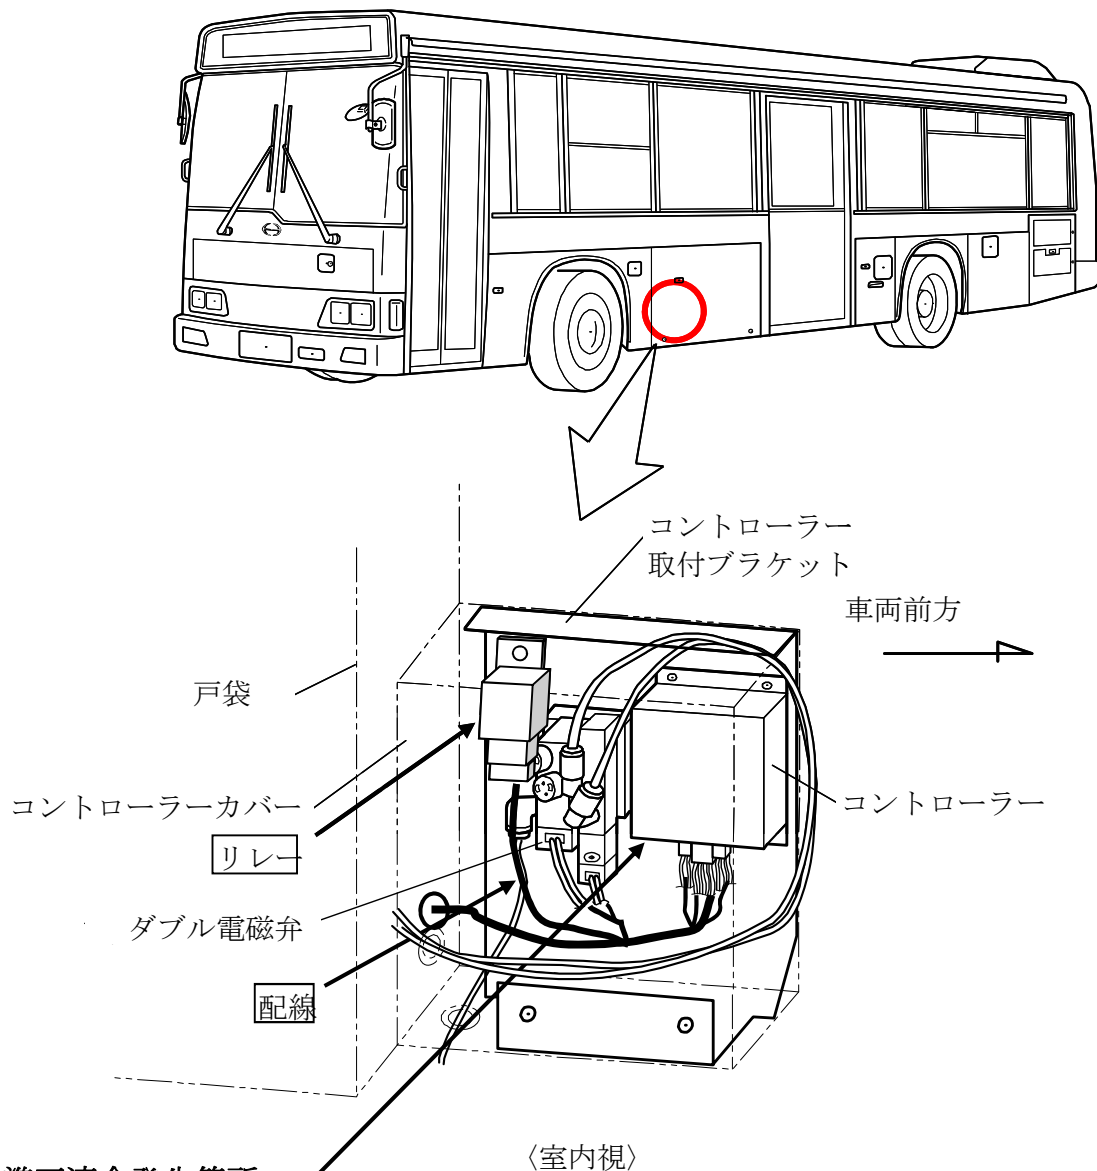
中型路線バスのダブル電磁弁式開閉機構の後扉(引き扉)において、扉開閉用の電気回路が不適切なため、扉の閉位置を検出するスイッチが故障した場合に、運転者席での扉閉操作で扉が閉まらず、かつ扉が閉じない状態にもかかわらず、その状態を運転者に知らせるランプが点灯しないとともに開扉発車防止装置(アクセルインターロック)が作動しないお

全車両、当該回路にリレーを追加するとともに、配線を変更する。

識別：コントローラーカバーに黄色ペイントを塗布する。
