## 改善箇所説明図

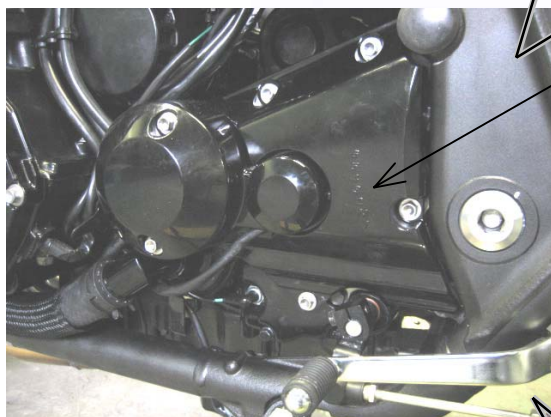
スプロケットカバー

原動機出力軸のスプロケット取付部において、ドライブチェーンのガイドプレートが組み付けられていないものがある。そのため、ドライブチェーンの遊びが大きくなった状態で急激な加減速を繰り返した場合、ドライブチェーンがミッションカバーと干渉して当該カバーが損傷し、最悪の場合、エンジンオイルが漏れ出して後輪タイヤにかかり、転倒に至るおそれがある。

全車両、ガイドプレートの有無を点検し、ガイドプレートを組み付けるとともに、ミッションカバーがドライブチェーンとの干渉により損傷している場合は関連部品を交換する。
