## 改善箇所説明図

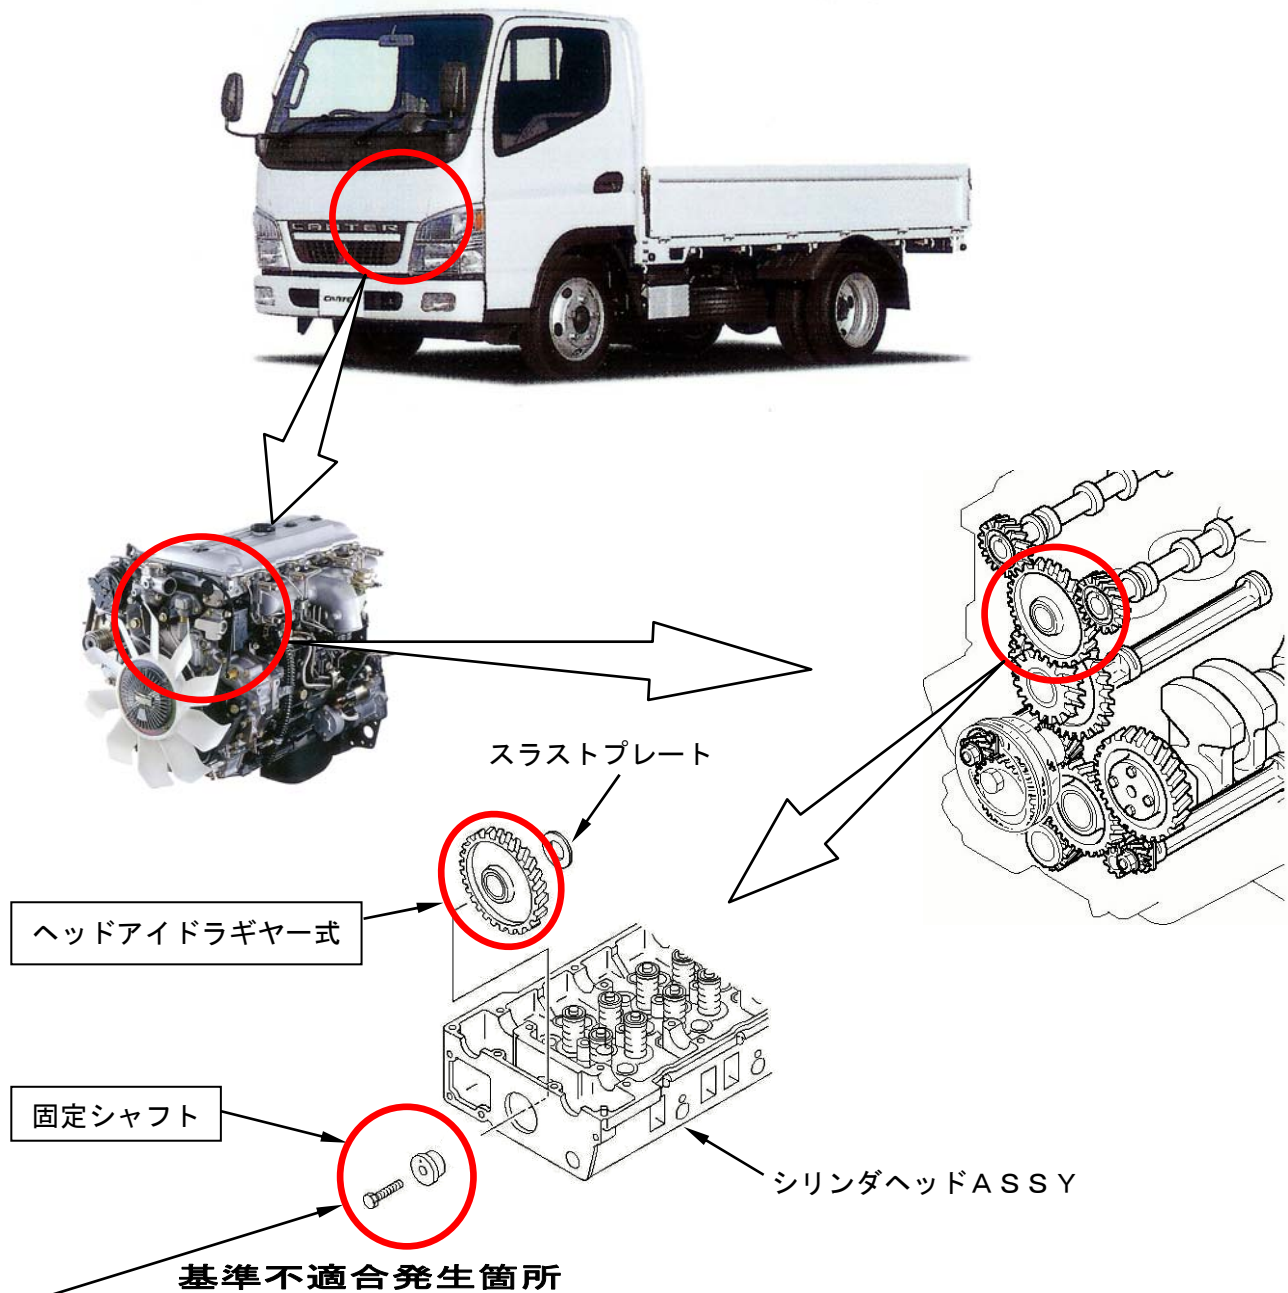
原動機のカムシャフト駆動用ヘッドアイドルギヤーの固定シャフトつば部の強度に余裕がないため、劣化したエンジンオイルの使用等により、ブッシュの摩耗が早まりブッシュと固定シャフトの間にガタが生じる場合がある。そのため、そのまま使用を続けると、シャフトつば部の付け根に過大な応力が発生することがあり、つば部が破損してギヤーが周辺部品と干渉し、最悪の場合、当該ギヤーの噛み合いが外れて、エンジンが停止し再始動不能となるおそれがある。

注：□は、交換部品を示す。

全車両、固定シャフトのつば部厚さを増大した対策品に交換する。

なお、アイドルギヤブッシュを点検し、異常摩耗しているものはアイドルギヤー式を新品と交換す
