# 改 善 箇 所 説 明 図

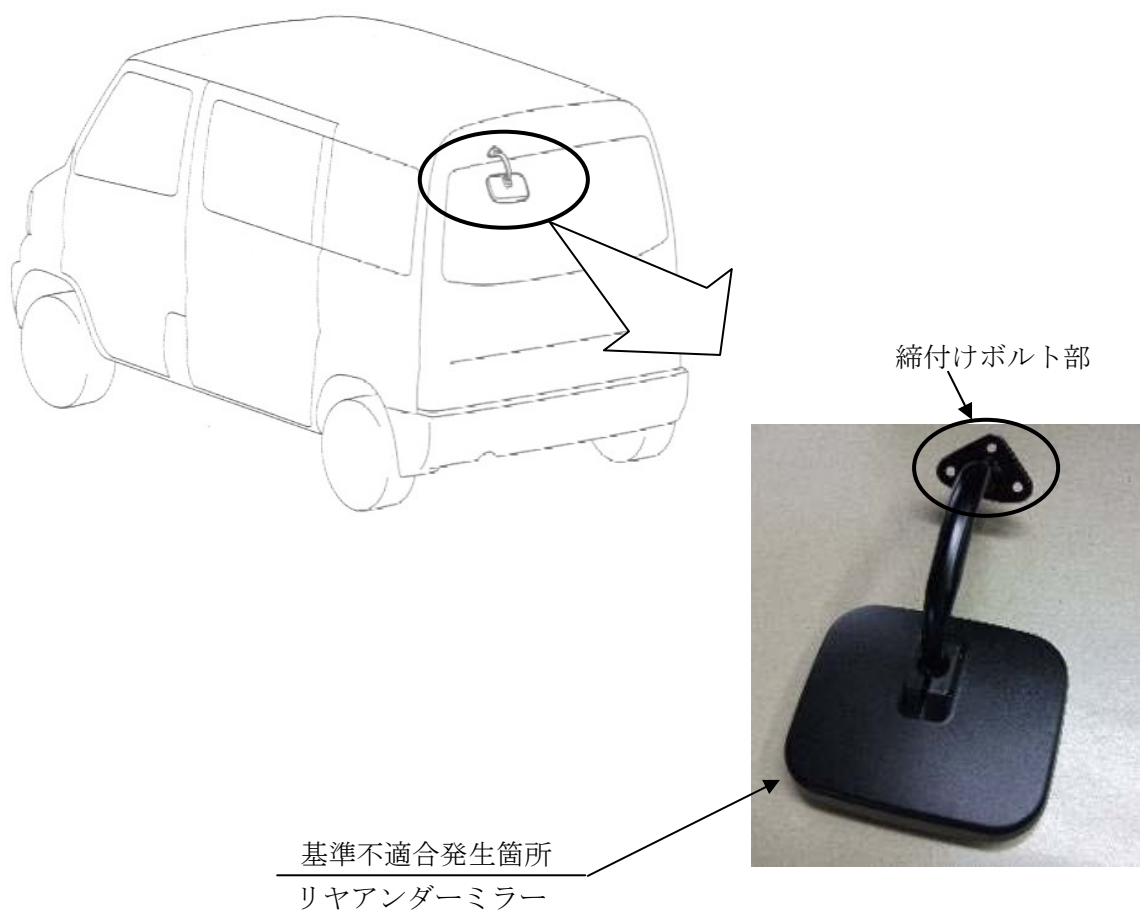
メーカーオプションで搭載のリヤアンダーミラー取付け作業が不適切なため、取付けボルトの締付けトルクが不足しているものがある。そのため、そのまま使用を続けると、最悪の場合、リヤアンダーミラーが脱落し、他の交通の妨げとなるおそれがある。

全車両、リヤアンダーミラー取付けボルトを正規トルクで締付ける。

識別：左フロント（助手席）ドア部の車両銘板に、白または黄色のペイントを塗布する。
