# 改善箇所説明図

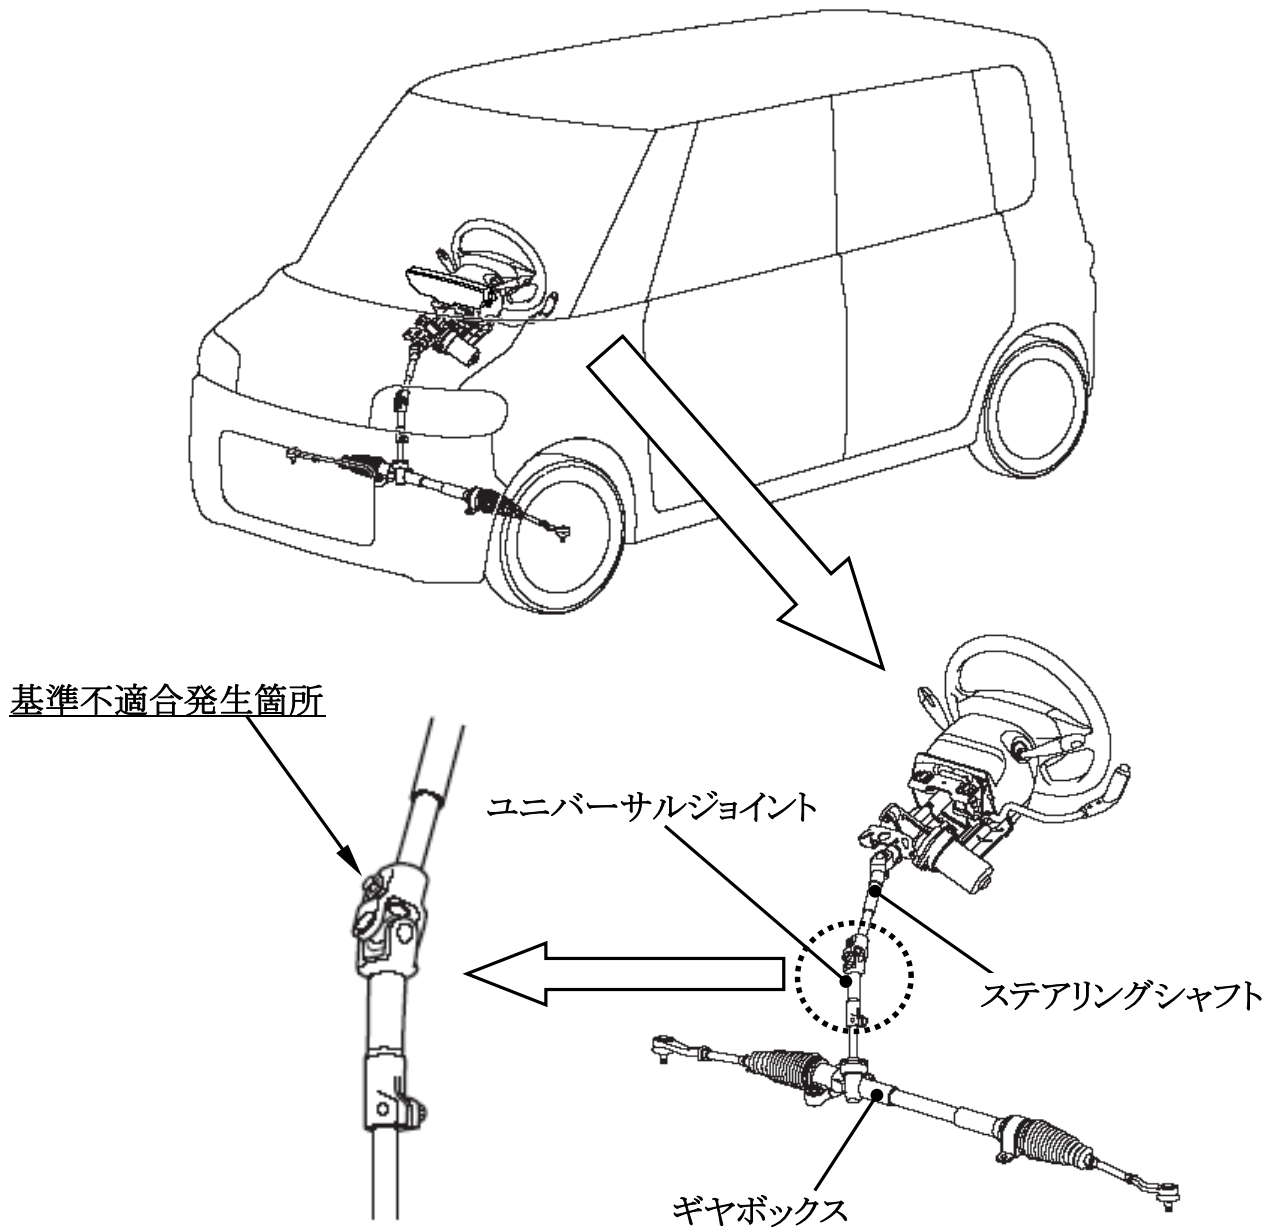
ステアリングシャフトとギヤボックスを連結しているユニバーサルジョイントの締結ボルトの締め付けが不足しているものがある。そのため、据え切り操作を行うと当該ボルトが緩んで連結部から異音が発生し、そのままの状態で使用が続けると、連結部の噛み合いがずれて正常にかじ取り操作ができなくなるおそれがある。

全車両、締結ボルトを規定トルクで締め付ける。

識別：エンジンルーム内右フロントストラット取付ナット付近に黄色ペイントを塗布する。
