# 改善箇所説明図

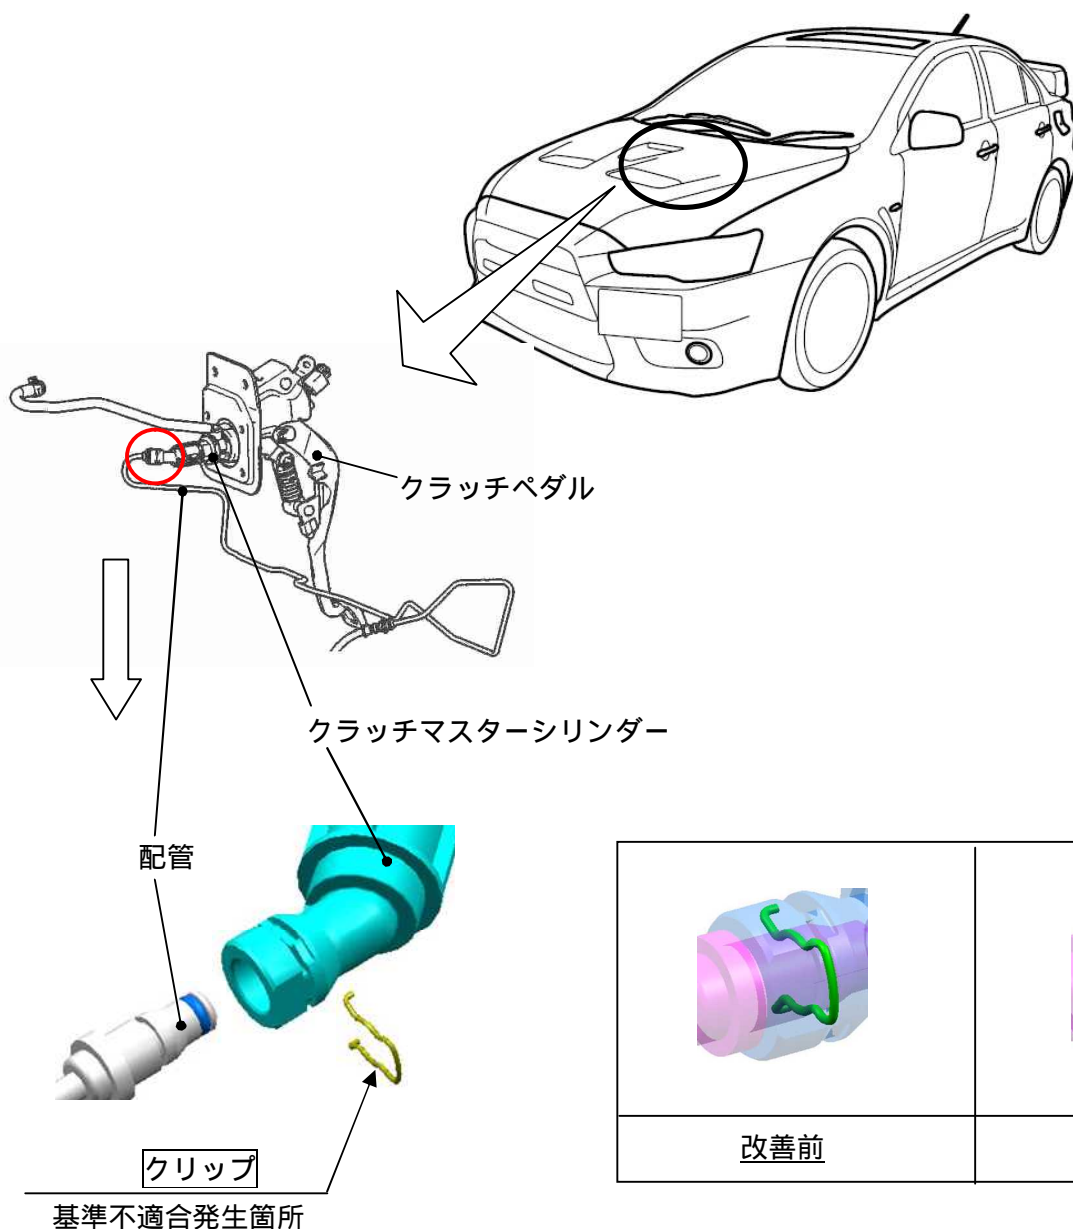
クラッチマスターシリンダーに油圧配管を固定するクリップの強度が不足しているため、クラッチ操作による油圧により当該クリップが損傷するものがある。そのため、当該配管が抜け、フルードが漏れることによりクラッチ操作ができなくなるおそれがある。

注：図中の   内は交換を行なう部品を示す。

全車両、クリップを対策品と交換する。

識別：クラッチ配管（クラッチマスターシリンダー近傍）に白色または黄色のペイントを塗布する。
