## 改善箇所説明図

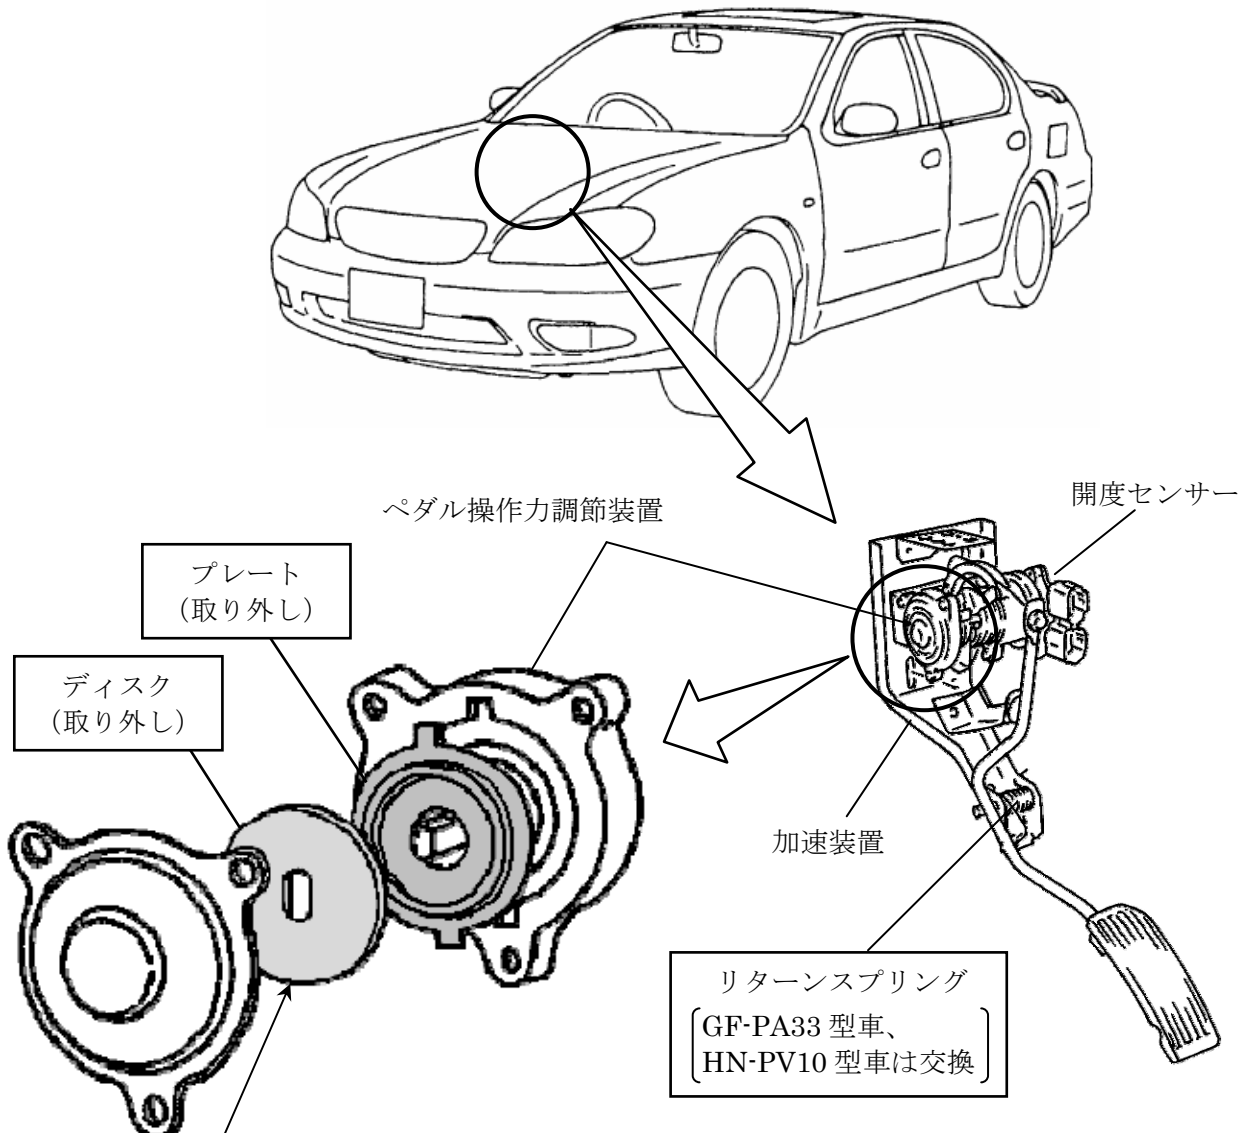
### 基準不適合発生箇所

加速装置において、アクセルペダル踏み込み時の操作力を調節する装置内のディスクに、成形加工時の加工油が付着したため、使用過程において、プレートとの摩擦力が徐々に増加する場合がある。そのため、そのままの状態で使用を続けると、開度センサーの戻りが遅くなり、最悪の場合、アクセルペダルをはなしても、エンジン回転数がアイドル回転まで下がらないおそれがある。なお、リコール対象車両には、ブレーキ優先制御システムが装備されており、ブレーキ操作を行うことにより、スロットルが自動的に低開度に抑制されるため、車両を停止させることができる。

### 改善の内容

全車両、当該ディスクとプレートを取り外すとともに、一部車種については、リターンズプリングを対策品に交換する。

識別：銀色のシールをモデルナンバープレートの右横に貼り付ける。
