## 【改善箇所説明図】

## 【不具合発生箇所】

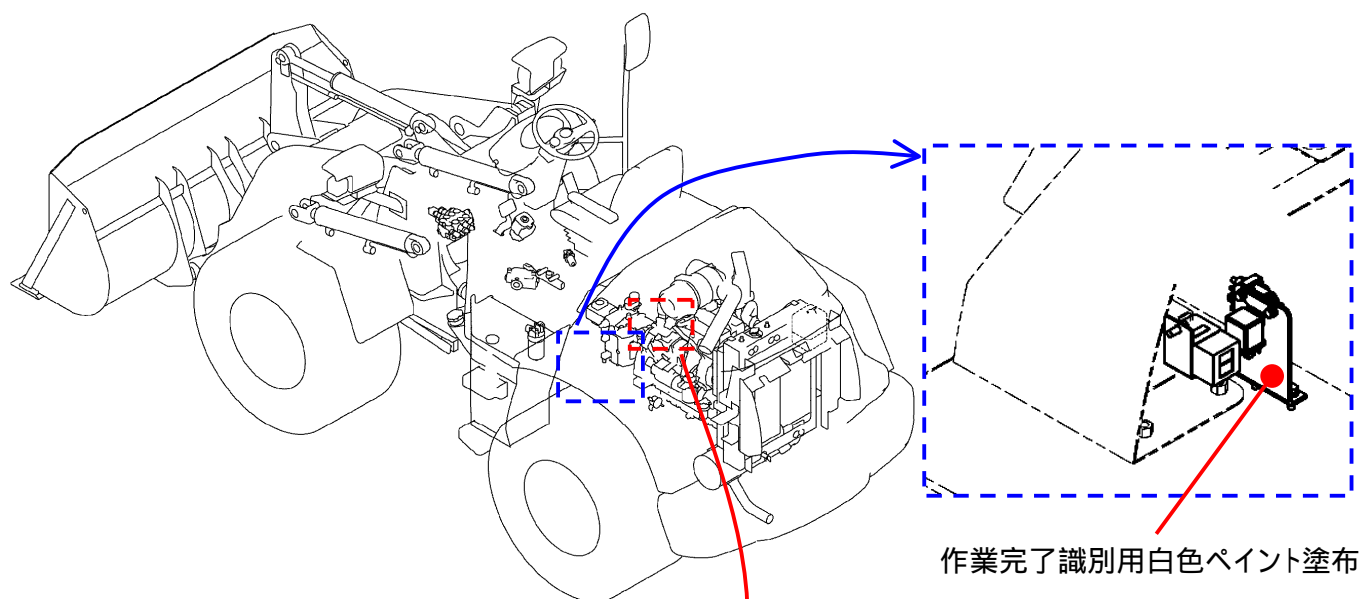
原動機から燃料タンクへの燃料リターンホースの組み付け方法を誤ったため、使用過程において当該ホースが損傷し、燃料が漏れ、最悪の場合火災に至るおそれがある。

全車両、燃料リターンホースを新品に交換し、配索を変更し適切に組み付け直す。

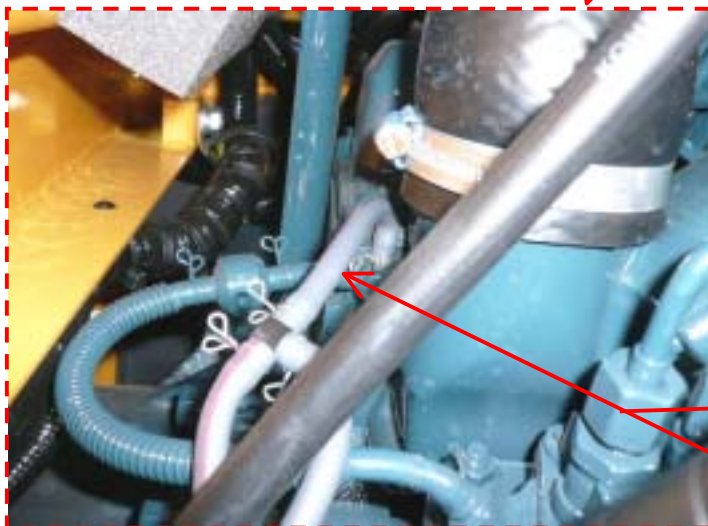
損傷の可能性がある  
燃料リターンホース

識別：対策完了車については、原動機室内左側のリレーブラケットに白色のペイントでマークを表示する。
