## 改善箇所説明図

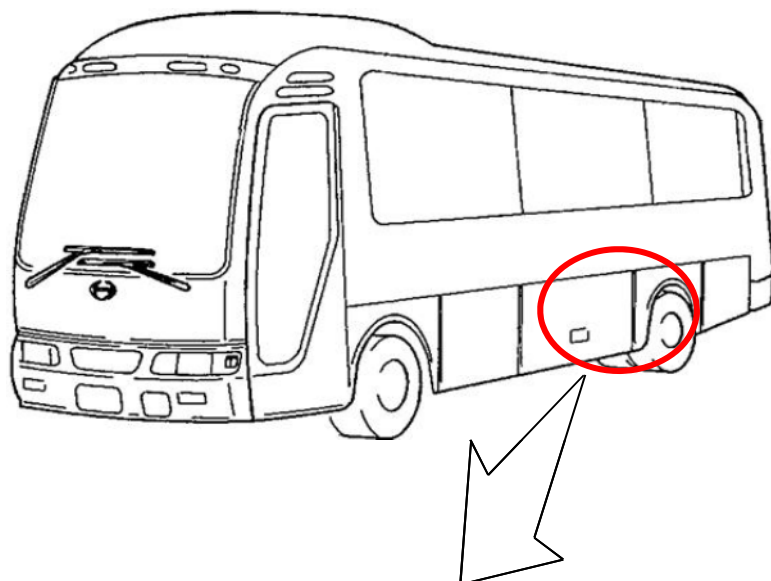
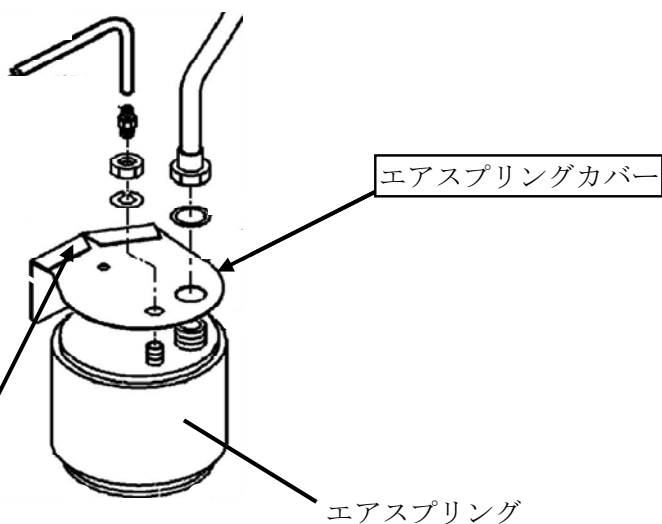
基準不適合発生箇所

小型バスにおいて、後輪左側のエアスプリングカバーの溶接が不適切なため、走行中の振動等によりカバーの溶接が剥がれ、カバーが脱落するおそれがある。

全車両、当該カバーを良品と交換する。

識別：ネームプレート左上に黄色ペイントを塗布する。
