## 改善箇所説明図

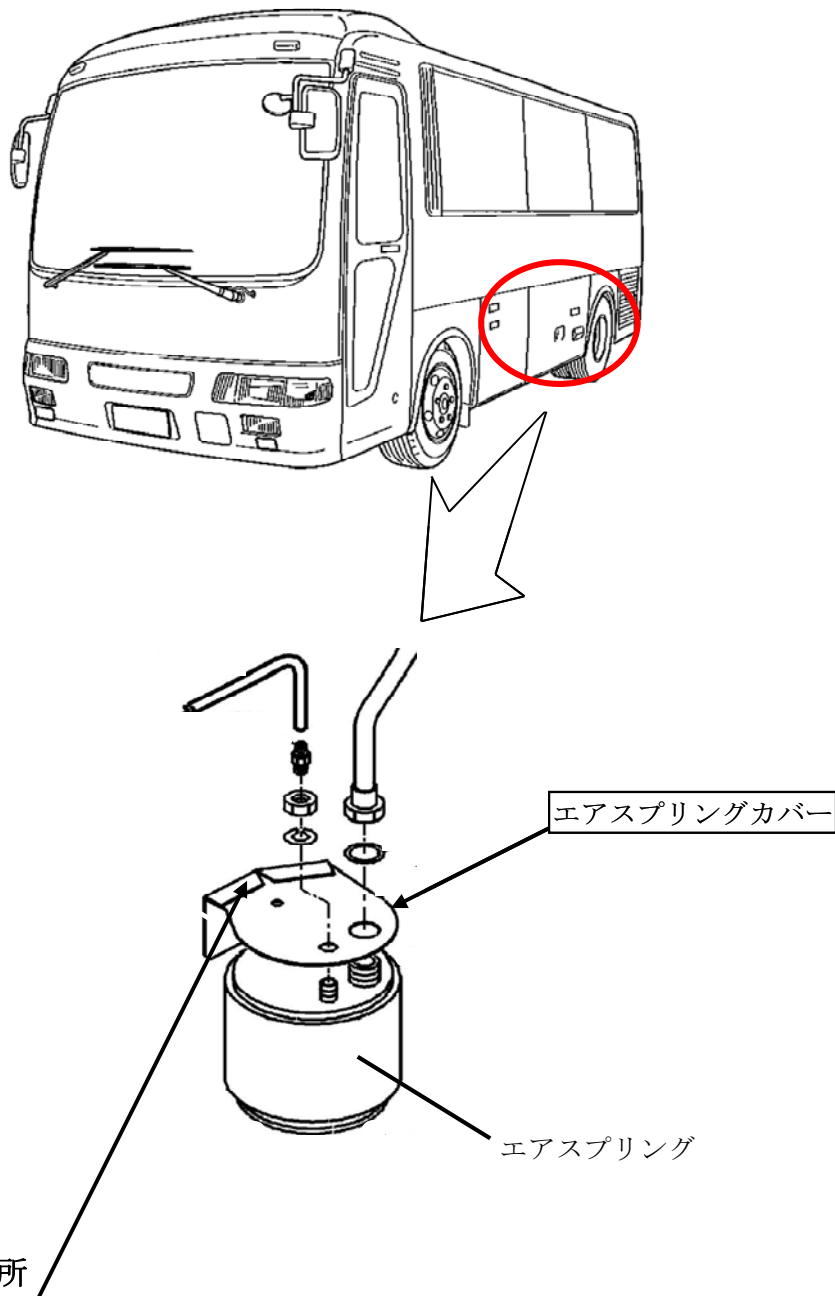
小型バスにおいて、後輪左側のエアスプリングカバーの溶接が不適切なため、走行中の振動等によりカバーの溶接が剥がれ、カバーが脱落するおそれがある。

全車両、当該カバーを良品と交換する。

識別：ネームプレート左上に黄色ペイントを塗布する。
