## 改善箇所説明図

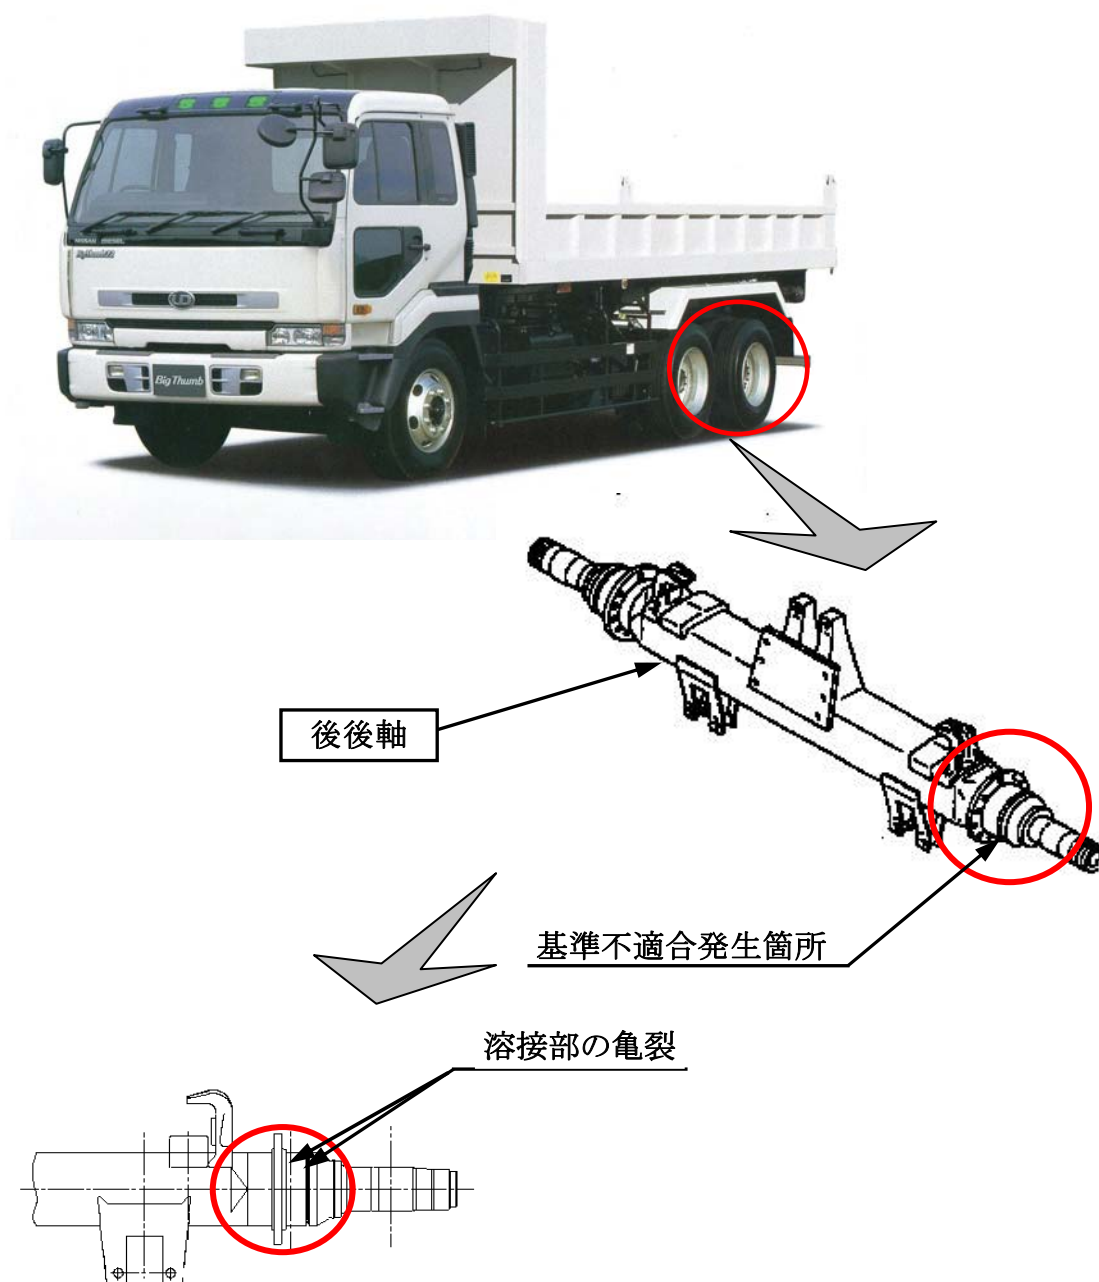
大型貨物車(後前1軸駆動3軸車)の後後軸において、一部の車両で、使用環境に対する強度の余裕が少ないため、当該車軸に亀裂が発生する場合がある。そのため、そのままの状態で使用を続けると、亀裂が進行し、最悪の場合、車軸が折損するおそれがある。

全車両、後後軸を対策品と交換する。また、車両使用上の注意喚起を行う。

注：  内は交換部品を示す。

識別： 後後軸後方中央部に白色ペイントを塗布する。
