## 【改善箇所説明図】

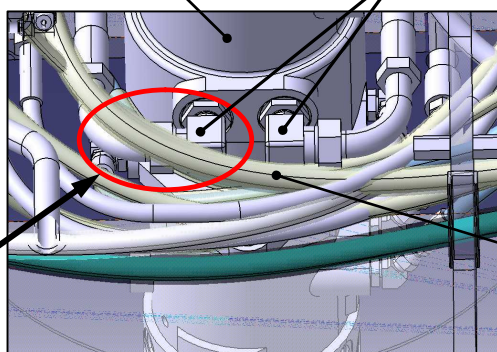
基準不適合発生箇所

走行用油圧ホース

平成20年4月18日付届出番号「2101」のリコール届出において、リコール作業の作業指示が不適切なため、走行用油圧ホースに保護部材が追加されていないものがある。そのため、そのままの状態で使用を続けると、当該ホースが車体の振動等により旋回継手の配管継手と接触することにより摩耗し、最悪の場合、作動油が漏れ、走行できなくなるおそれがある。

全車両、走行用油圧ホースを点検し、保護部材が追加されていないものは保護部材を追加するとともに、ホースが摩耗しているものは新品に交換する。
