## 改善箇所説明図

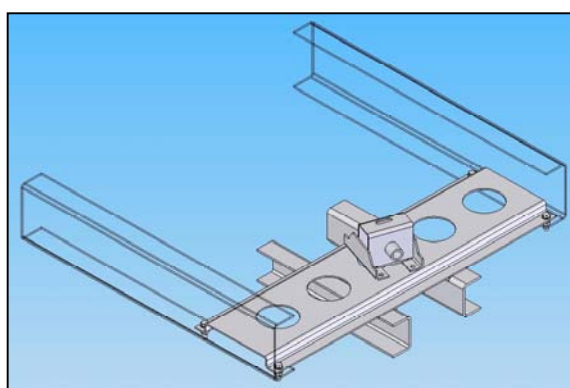
改善前形状

アーム式のテールゲートリフタ装着車両において、スペアタイヤ取り付け高さを下げるために取り付けしたスペーサの取り付け方法が不適切なため、走行振動の繰り返によりクロスメンバに亀裂が入り、最悪の場合、破断して脱落するおそれがある。

改善内容：当該車両のクロスメンバを対策品に交換する。
