[改善箇所説明図]

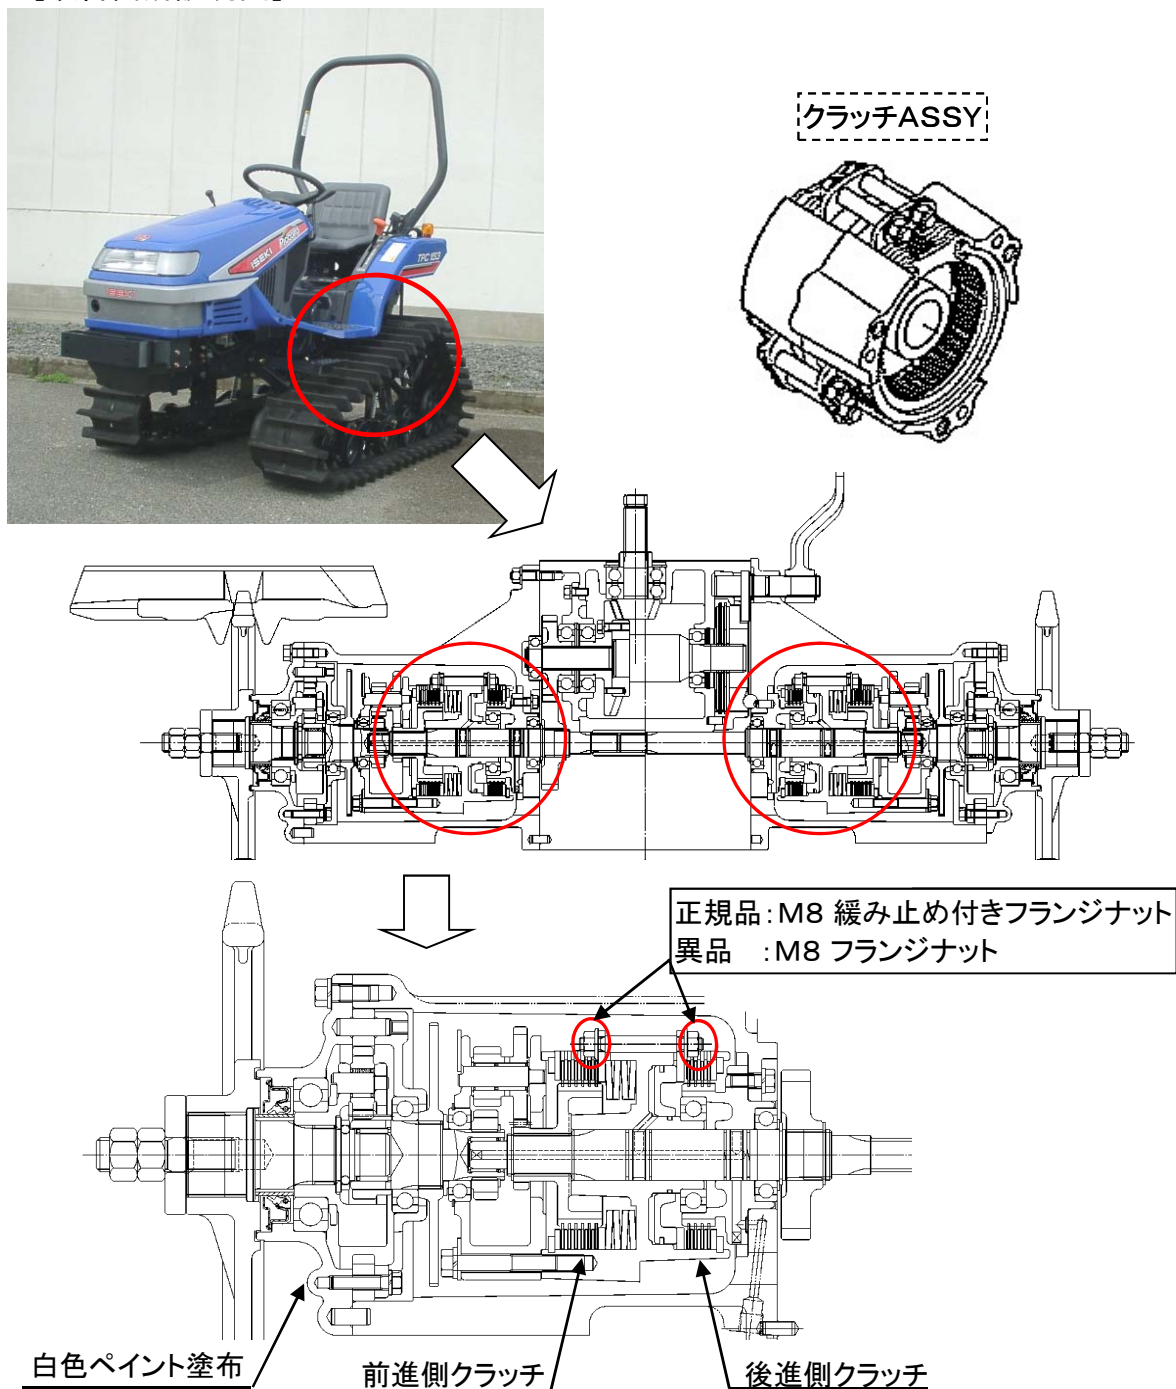
不具合発生箇所

農耕トラクタの動力伝達装置において、車軸部クラッチの固定ナットに異品を組み付けたため、当該ナットがゆるむ場合がある。そのため、左右の駆動力に差が発生し、車両の操舵性が損なわれる

全車両、当該ナットを正規品に交換する。

ギヤケース側面に白色ペイントを塗布する。
