## 改善箇所説明図

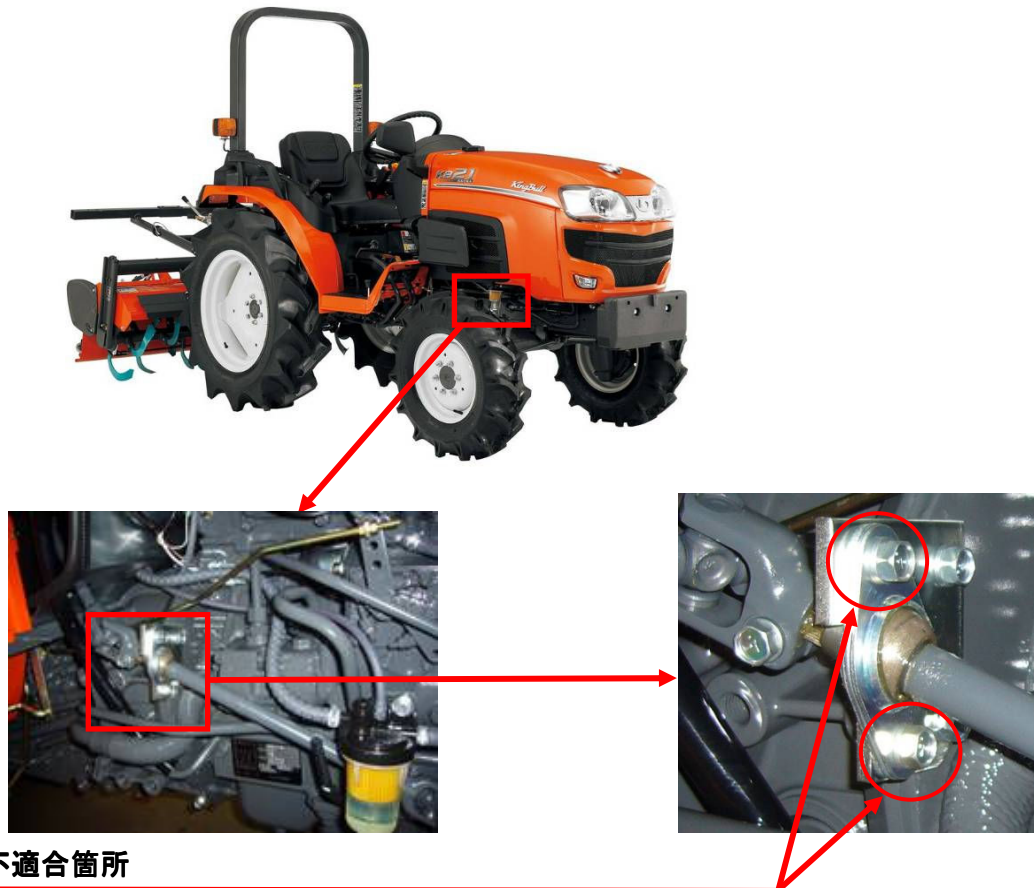
サポートジョイントカバー取付ボルト

ハンドルとパワーステアリング装置を連結するステアリングジョイントの固定部(サポートジョイントカバー)において、取付けボルトの締付け力が不足しているものがある。そのため、そのまま使用を続けると当該ボルトがゆるみ、最悪の場合、ステアリングジョイントの固定部が脱落し、ステアリングジョイントががたつくおそれがある。

全車両、当該ボルトを規定の締付け力で締め付ける。
