## 【改善箇所説明図】

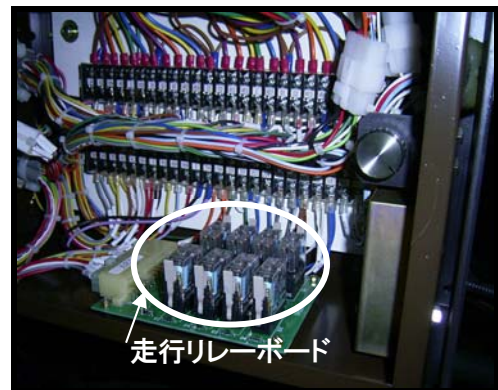
### 【不具合発生箇所】

車両に備えられている配線ボックスの防水処理が不適切なため、雨水等が配線をつたい配線ボックス内に浸入する場合がある。そのため、配線ボックス内の走行リレーボードが腐食し、最悪の場合走行できなくなるおそれがある。

全車両、配線ボックスに防水処理を行うとともに、配線の取り回しを変更する。また、走行リレーボードを点検し、腐食している場合は新品と交換する。
