## 改善箇所説明図

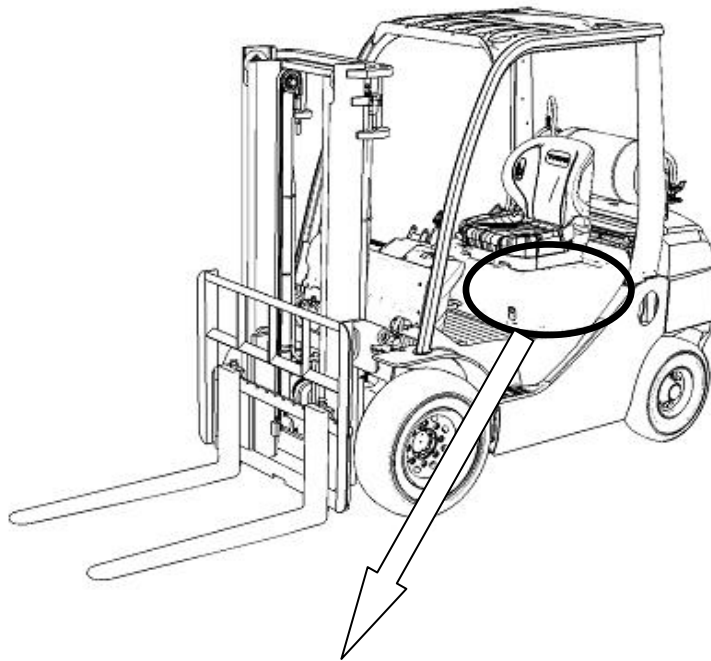
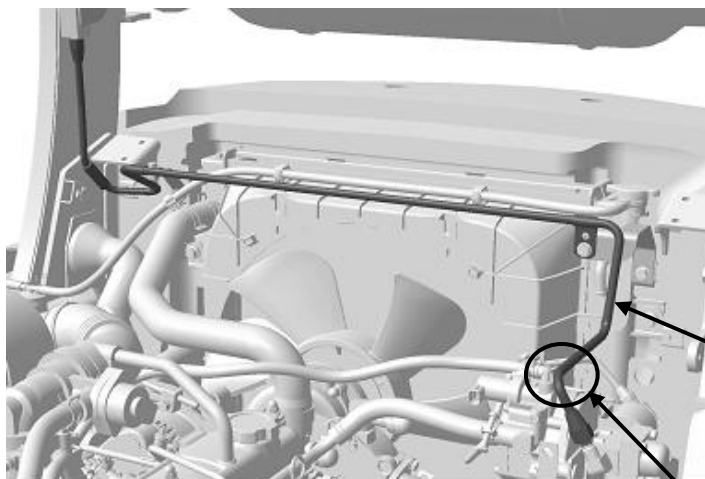
LPG パイプ

基準不適合箇所

エンジン式フォークリフトのLPG仕様車において、LPGパイプ製造時の曲げ加工が不適切なため、当該曲げ部にシワが発生する場合があります。そのため、そのままの状態で使用を続けると、エンジンの振動によりLPGパイプが損傷し、LPGがもれ、最悪の場合火災に至るおそれがある。

全車両、LPGパイプを良品に交換する。

識別：黄色のペイントをLPGパイプに塗布する。
