[改善箇所説明図]

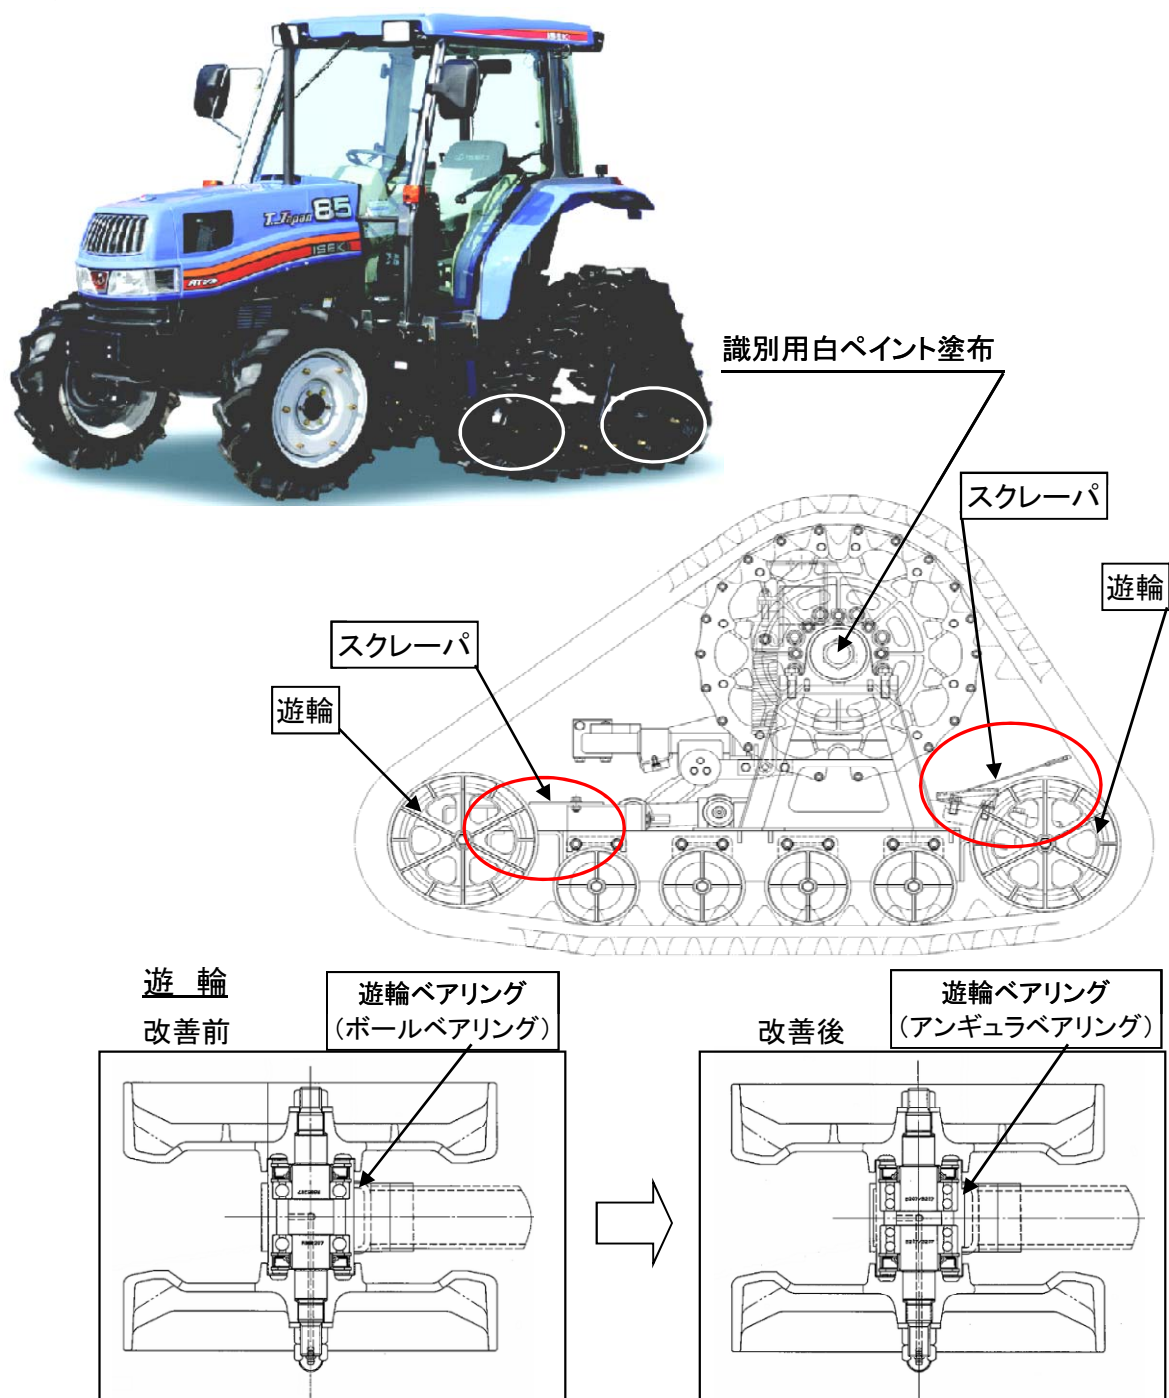
不具合発生箇所

農耕トラクタの走行装置において、エンドレスゴムクローラの遊輪ベアリング部の強度が不足しており、遊輪に雪や泥が付着しクローラ張力が過大になると、当該ベアリング部が破損する場合がある。そのため、エンドレスゴムクローラが外れ、走行できなくなるおそれ

全車両、遊輪に雪や泥が付着するのを防止する装置（スクレーパ）を取り付けるとともに、遊輪ベアリングを対策品に交換する。

車軸端面に白色ペイントを塗布する。
