[改善箇所説明図]

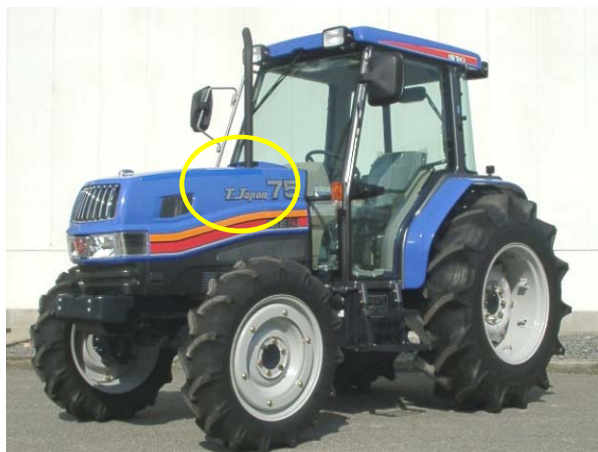
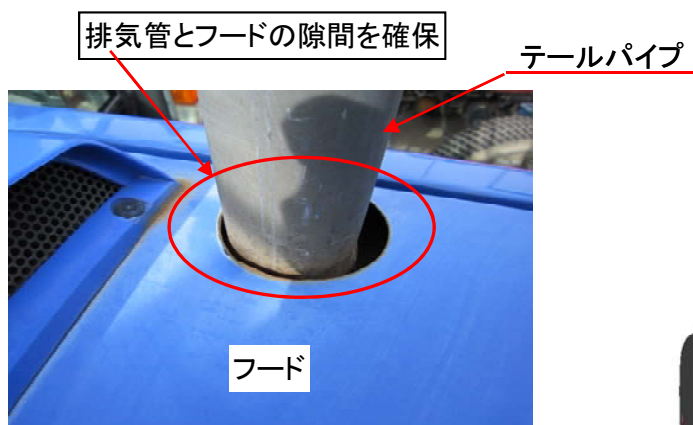
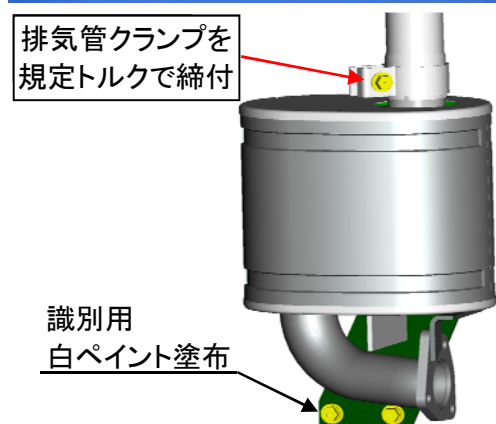
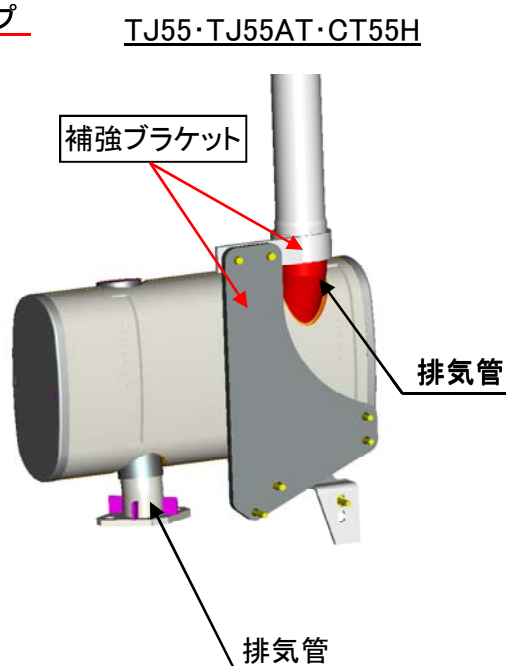
不具合発生箇所

農耕トラクタの騒音防止装置において、排気管の強度が不足しているもの、排気管とフードが干渉しているもの、又は排気管クランプの締付力が不足しているものがある。そのため、そのままの状態で使用を続けると、排気管に亀裂

全車両、排気管とフードの隙間を確保し、排気管クランプを規定トルクで締付けるとともに、一部の車両（TJ55、TJ55AT、CT55H）については排気管に補強ブラケットを取付ける。

マフラー取付ボルト頭部に白ペイントを塗布する。
