## 改善箇所説明図

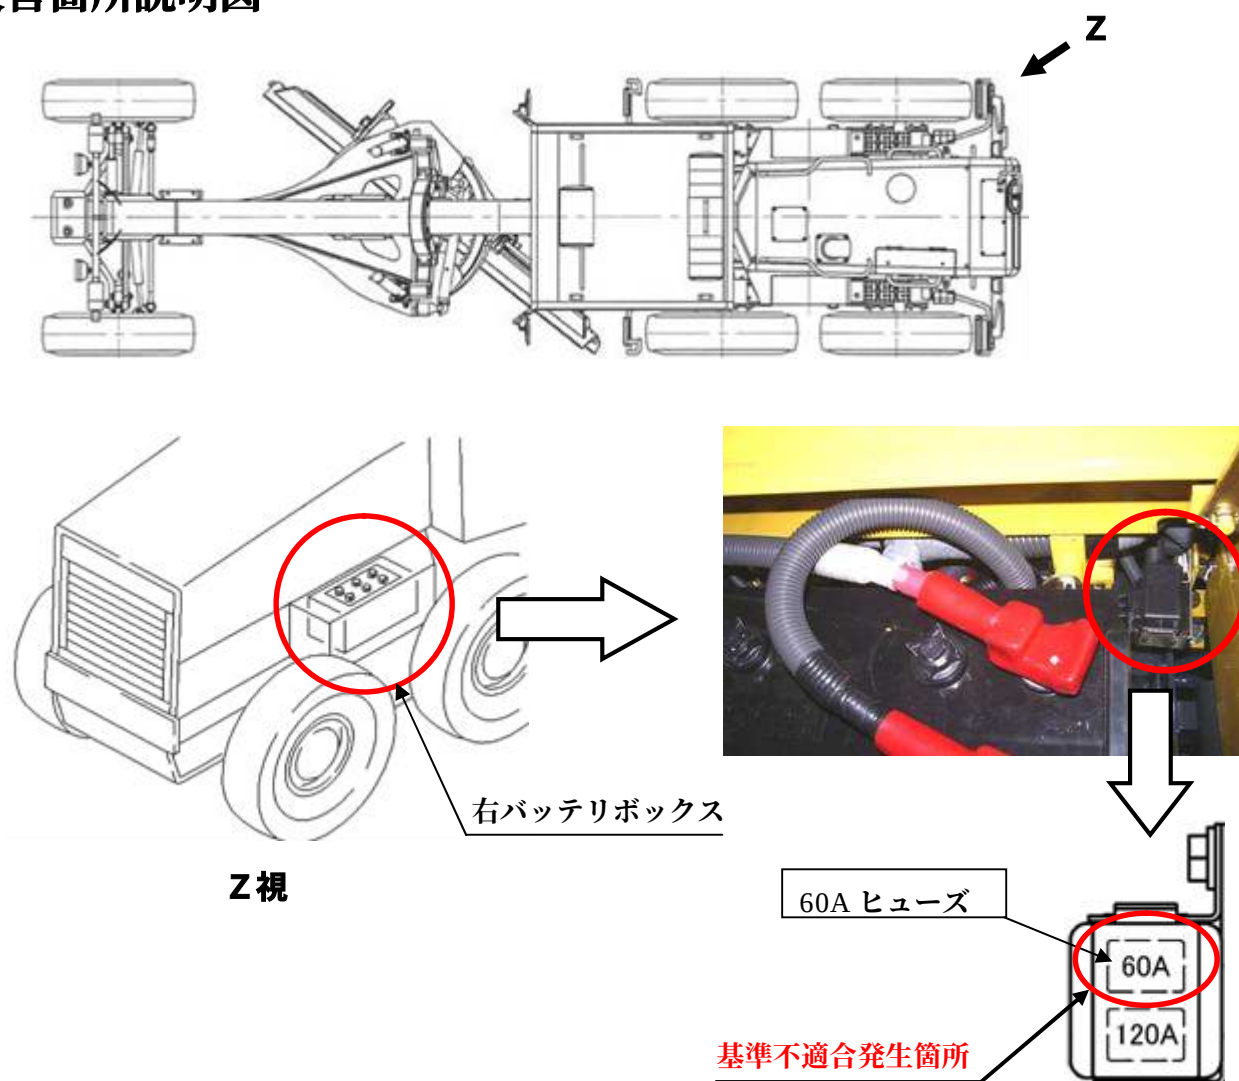
注:   は、交換部品を示す。

大容量オルタネータ装着車の充電回路において、装着されているヒューズの容量が不足しているため、当該ヒューズが切れ、バッテリーが充電できなくなる場合がある。そのため、そのまま使用を続けると、原動機が停止し再始動できなくなるおそれがある。

改善措置の内容 : 全車両、容量の大きなヒューズ (120A) に交換する。

識別 : ヒューズ上面のアンペア数表示で識別する。
