## [改善箇所説明図]

### 不具合発生箇所

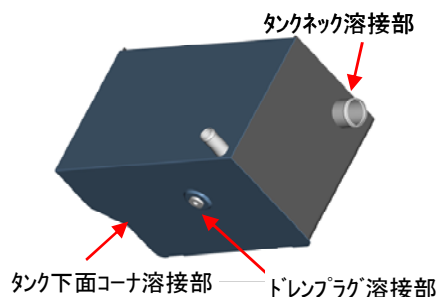
亀裂発生部位

農耕トラクタの燃料装置において、燃料タンクの強度が不足しているため、組み付けばらつきによるタンクのひずみ、または走行時の振動等により当該タンクに亀裂が生じ、燃料が漏れるおそれがある。また、組み立て時に燃料タンクの固定バンドを過締め付けしたものがあため、そのままの状態で使用を続けると燃料タンク固定バンドが

全車両、燃料タンク、タンク支持部材、及びタンク固定バンドを対策品に交換する。
