# 改善箇所説明図

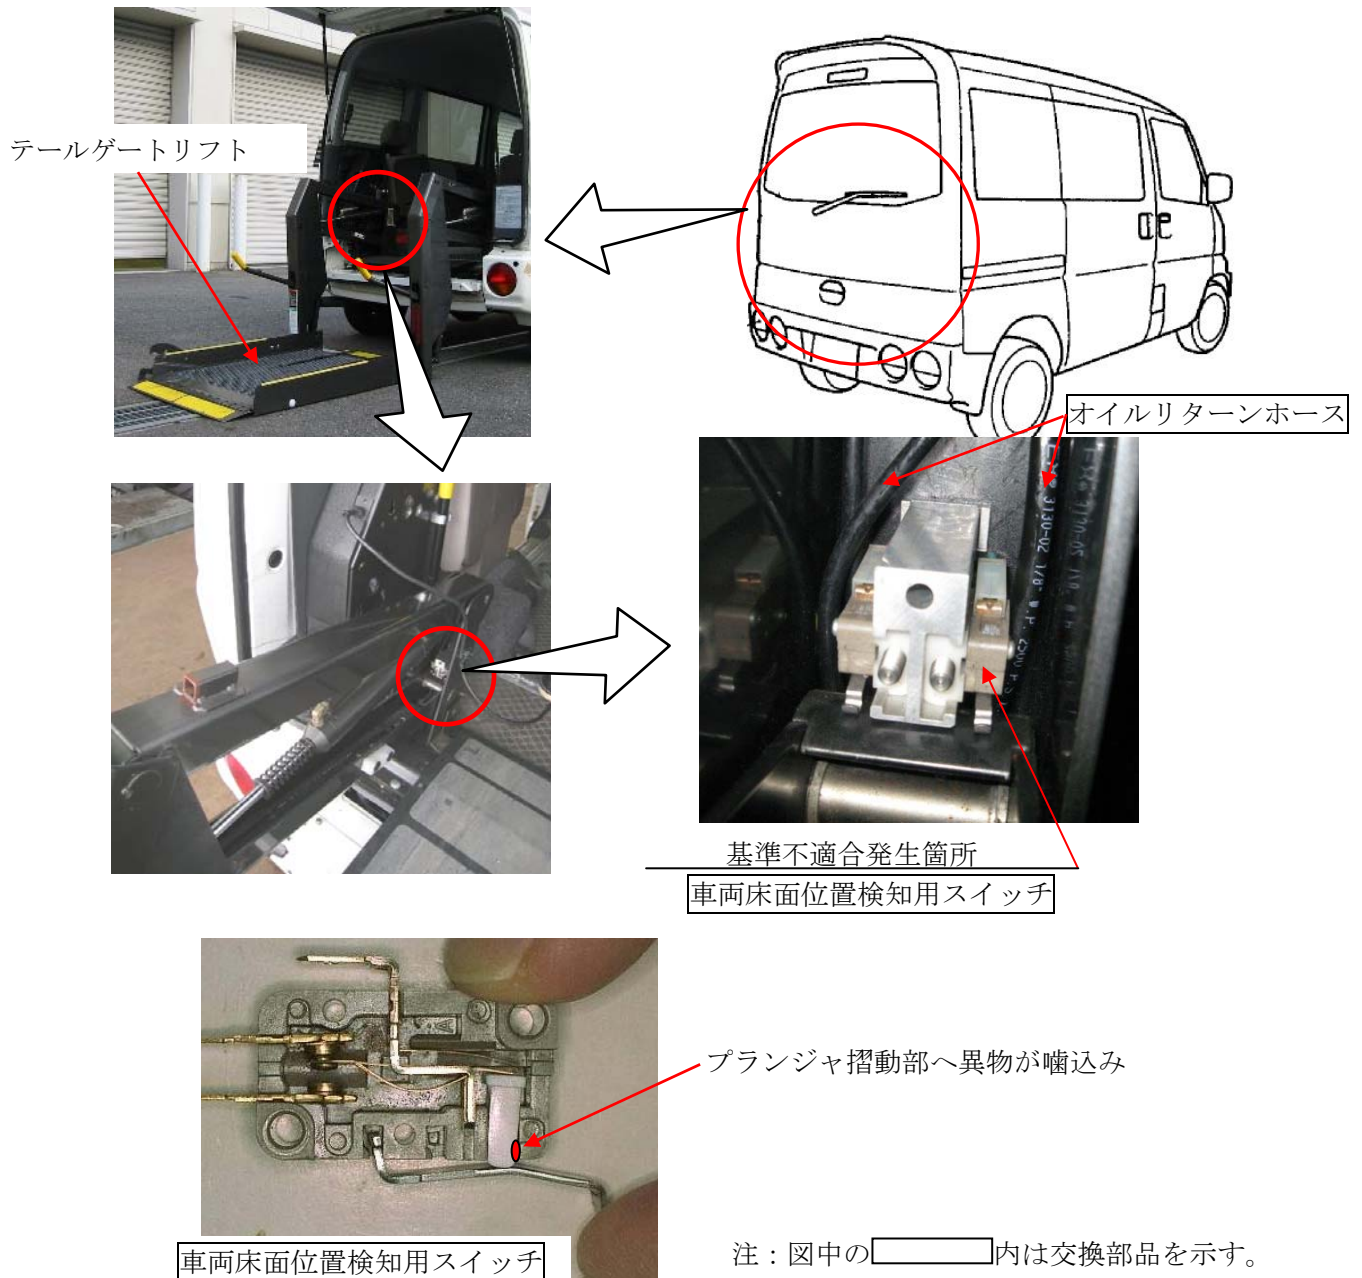
車椅子用油圧式リフトを架装した福祉車両において、車両床面位置検知用スイッチの防塵性が不十分なため、砂塵等の異物がスイッチ周辺部へ付着することがある。また、油圧シリンダから微量に染み出したオイルをリザーバタンクに戻すリターンホースが、リフト使用時の屈曲の繰り返しの損傷により、当該スイッチ部にオイルが垂れるおそれがあり、垂れたオイルが助長要因となり当該スイッチ周辺部に砂塵等の異物が噛込み、作動不良となる場合がある。そのため、リフトが床面まで上昇すると自動停止する機能が機能せず、収納動作に移行し、リフトが傾き、車室内へ車椅子が転倒するおそれがある。

全車両、床面位置検知用スイッチを対策品と交換し、スイッチ設置部へ防塵用カバーを装着する。また、リターンホースの取付け位置を変更し、リターンホースを材質変更した対策品と交換する。

識別：リフト装置左側の支持構造部の溶接ナットに、白または黄色のペイントを塗布する。
