## 改善箇所説明図

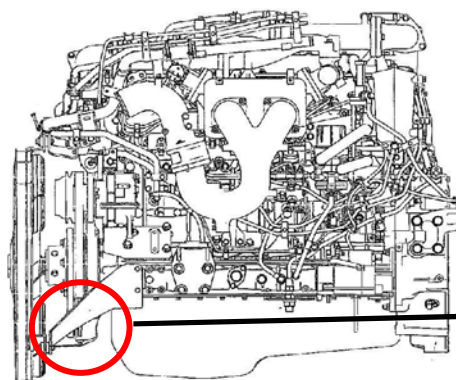
エンジン側面

冷凍車架装を行う車両の原動機において、冷凍機コンプレッサ駆動ベルト用のアイドルプーリ取付ブラケットの取付強度が不十分なため、ベルト張力及びコンプレッサ駆動力等により、当該ブラケットと冷凍機コンプレッサブラケットの合わせ面が摩耗するものがある。そのため、そのままの状態で使用を続けると、当該ブラケット取付ボルトが折損し、最悪の場合、プーリ及びブラケットが脱落し、他の交通の妨げとなるおそれがある。

全車両、アイドルプーリ取付ブラケット及び冷凍機コンプレッサブラケットを対策品と交換する。
