## 改善箇所説明図

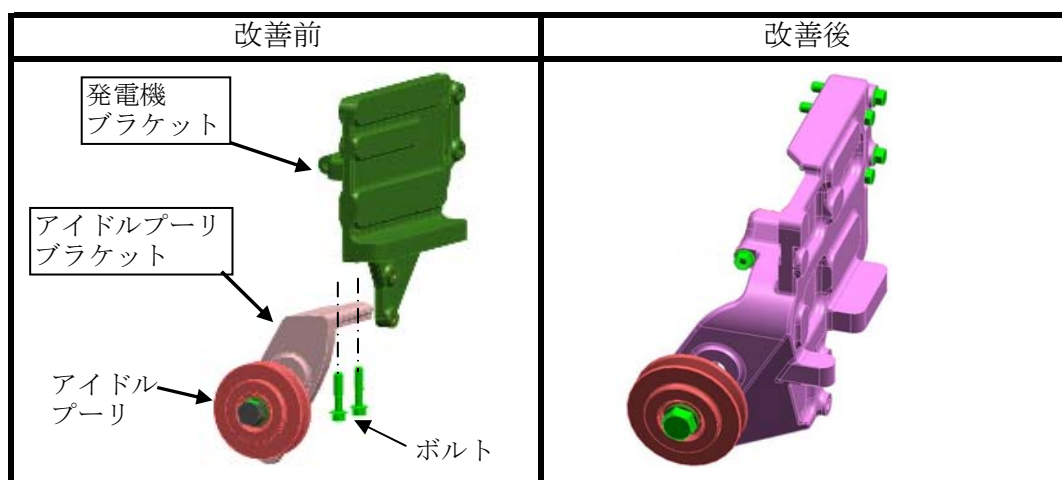
基準不適合発生箇所

発電機を増設した車両の原動機において、発電機駆動ベルト用のアイドルプーリ取付ブラケットの取付強度が不十分なため、ベルト張力及び発電機駆動力等により、当該ブラケットと発電機ブラケットの合わせ面が摩耗するものがある。そのため、そのままの状態を使い続けると、当該ブラケット取付ボルトが折損し、最悪の場合、プーリ及びブラケットが脱落し、他の交通の妨げとなるおそれがある。

全車両、アイドルプーリ取付ブラケット及び発電機ブラケットを対策品と交換する。
