## 改善箇所説明図

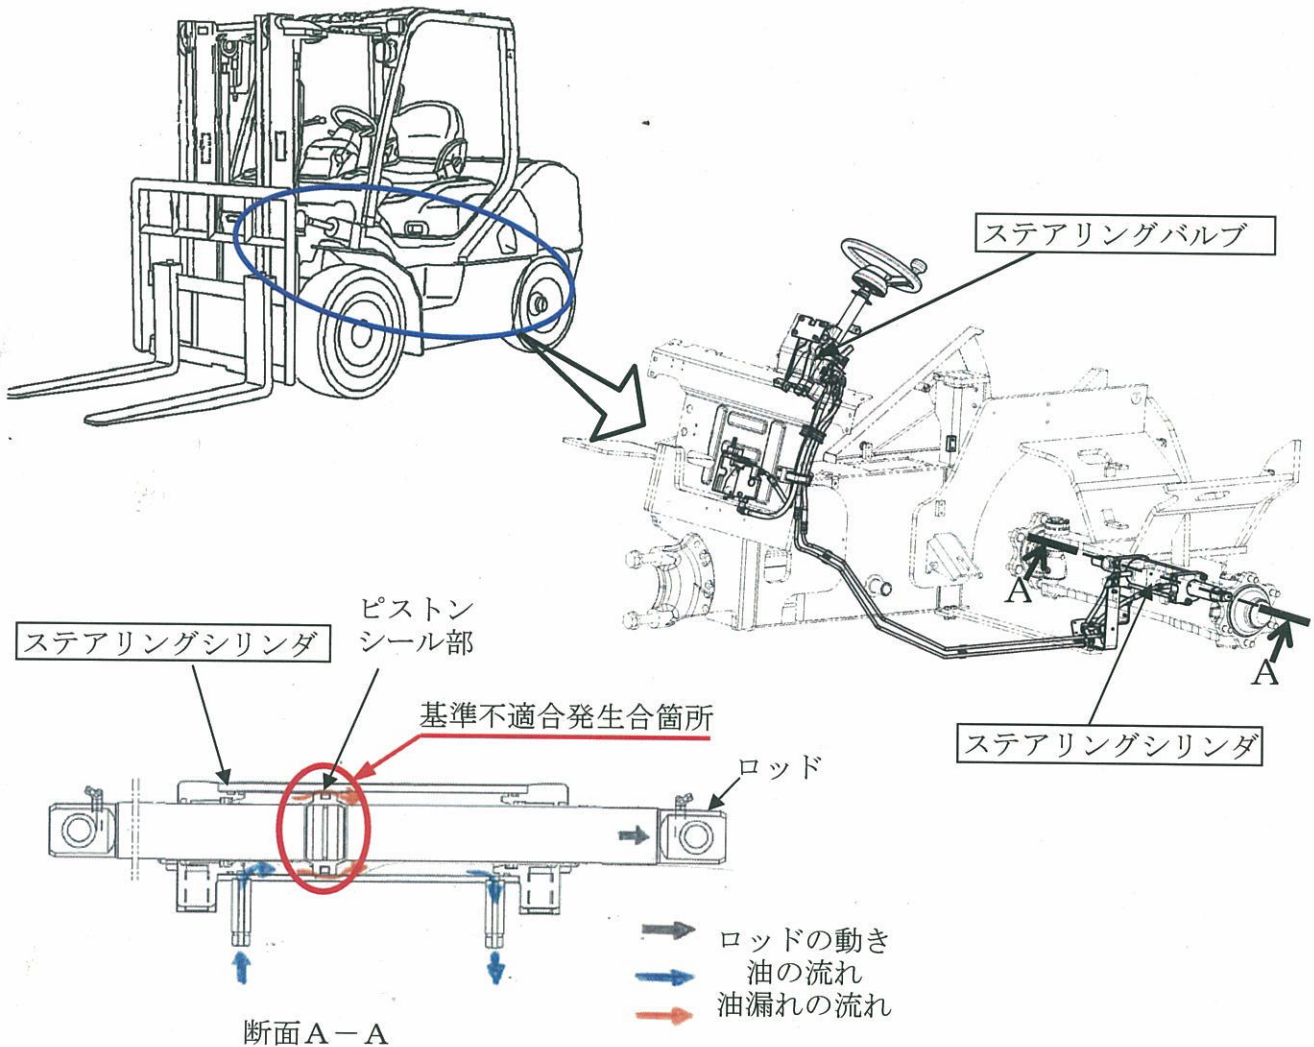
注: □ は交換部品を示す。

フォークリフトのかじ取装置において、ステアリングシリンダ内部に備えられているピストンシールの強度が不足しているため、当該シールが早期に摩耗する場合があります。そのため、そのままの状態で使用を続けると、ステアリングシリンダ内部でオイルが漏れ、最悪の場合かじ取操作ができなくなるおそれがある。

全車両、ステアリングシリンダ及びステアリングバルブを対策品に交換する。

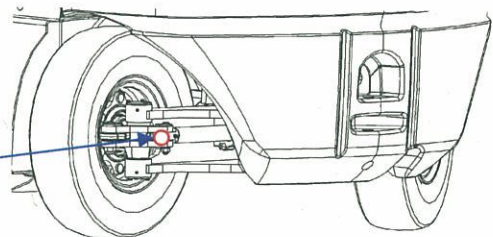
赤色ペイントを塗布

識別: ステアリングシリンダに赤色ペイントを塗布する。
