# 改善箇所説明図

## 基準不適合箇所

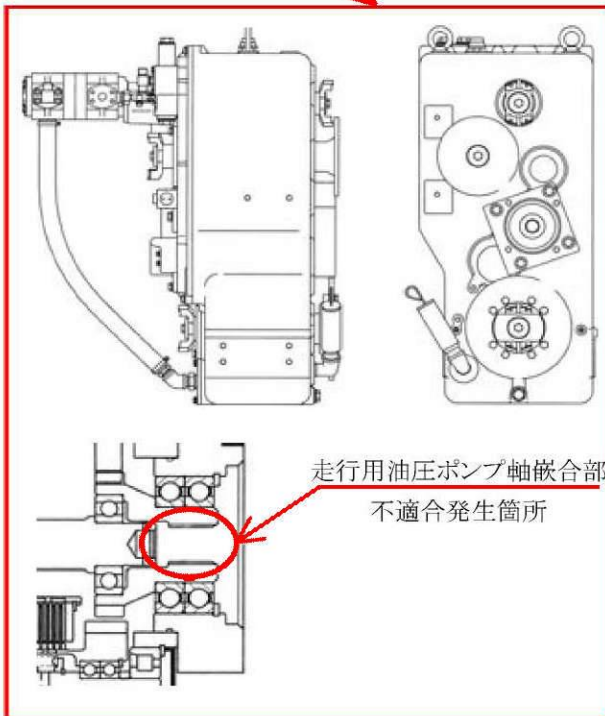
改善前構造

ロータリ除雪車の動力伝達装置(変速機)において、走行用油圧ポンプ軸の嵌合部の潤滑が不足しているため、使用過程において、当該嵌合部が摩耗する場合がある。そのため、そのままの状態で使用を続けると、走行用油圧ポンプ軸の嵌合部が摩滅し、走行できなくなるおそれがある。
