## 【改善箇所説明図】

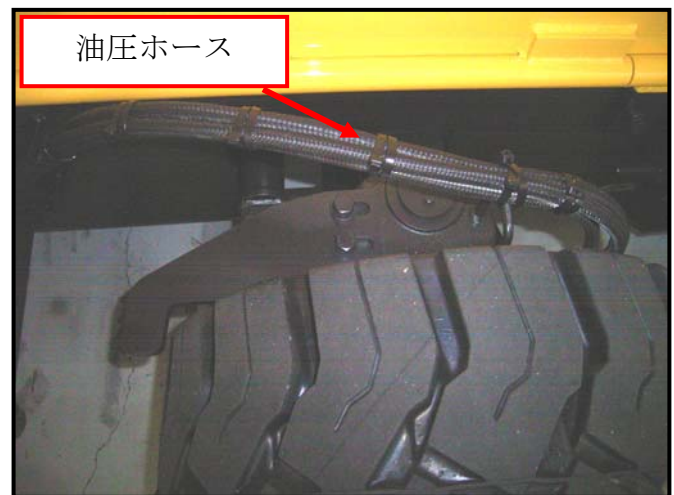
### 【不具合発生箇所】

前輪駆動用油圧モータに接続されている油圧ホースの固定方法が不適切なため、使用過程において当該ホースの固定部が緩み、油圧ホースがタイヤと干渉する場合があります。そのため、そのままの状態で使用を続けると、油圧ホースが損傷し、作動油がもれるおそれがある。

全車両、油圧ホースの固定方法を変更するとともに、油圧ホースが損傷しているものは、新品に交換する。
