## 改善箇所説明図

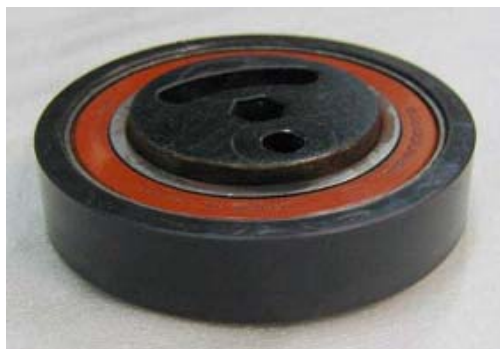
### 改善前

パワーステアリングポンプ駆動用ベルトの張力を調整するテンショナプーリの外周樹脂部の材質が不適切なため、当該樹脂部が破損することがある。そのため、異音が発生し、最悪の場合、当該ベルトがパワーステアリングポンププーリより外れてハンドルの操作力が増大するおそれがある。
