## 改善箇所説明図

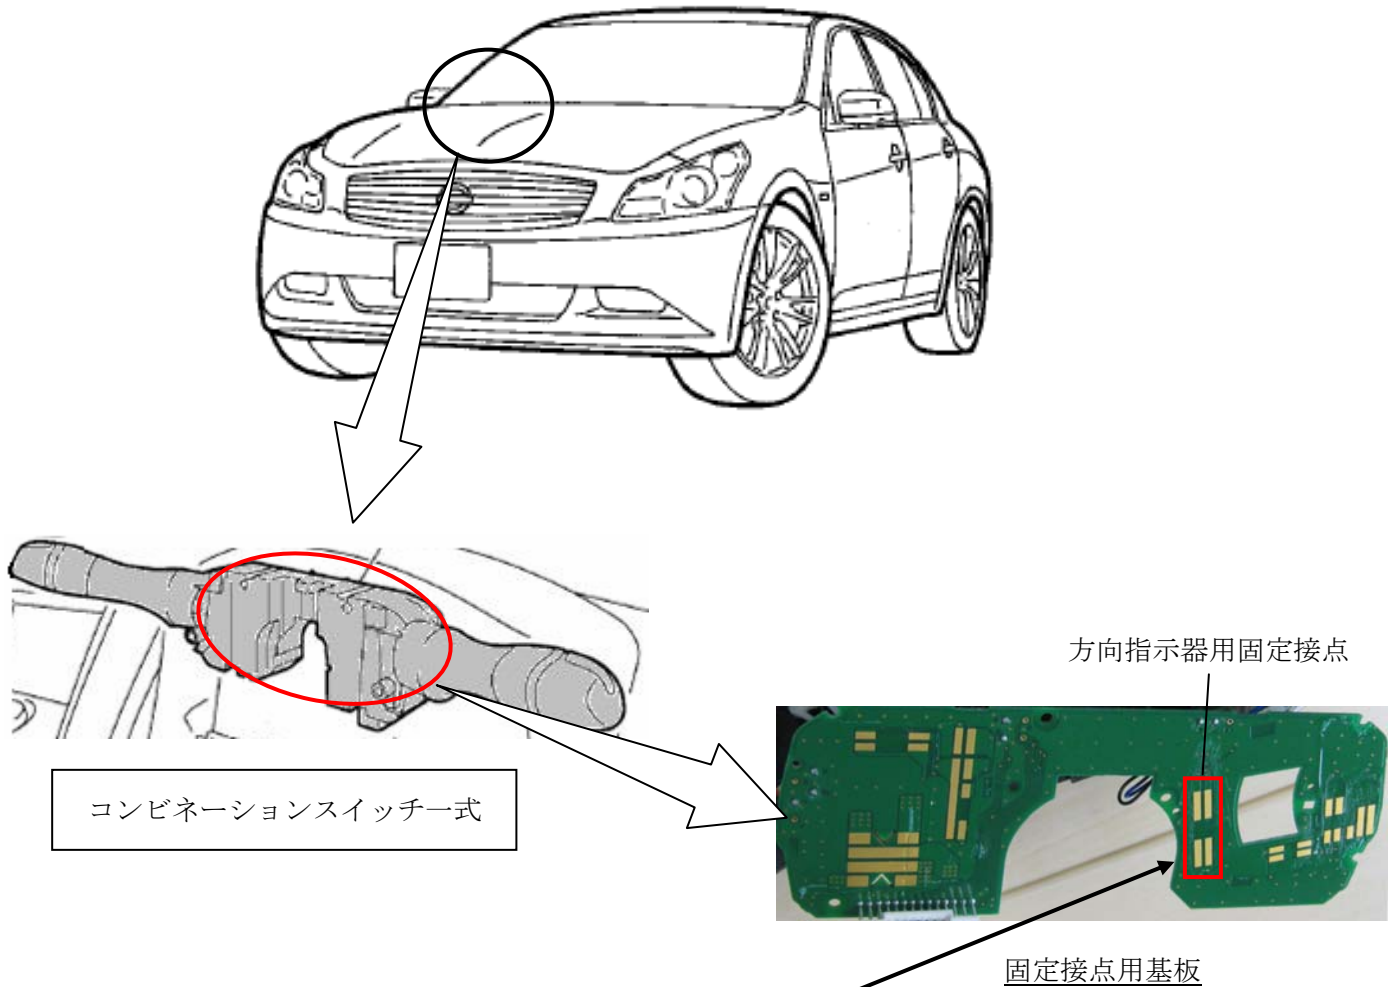
### 基準不適合発生箇所

方向指示器等のコンビネーションスイッチにおいて、固定接点用基板の研磨工程が不適切なため、当該基板の接点の表面に荒れが発生し、方向指示器を使用する過程で発生する接点磨耗粉が堆積することがある。そのため、当該スイッチを操作した時に、接点が導通せず、方向指示器が作動しなくなるおそれがある。

全車両、当該コンビネーションスイッチ式を良品と交換する。

識別：銀色のシールをモデルナンバープレートの右横に貼り付ける。
