# 改善箇所説明図

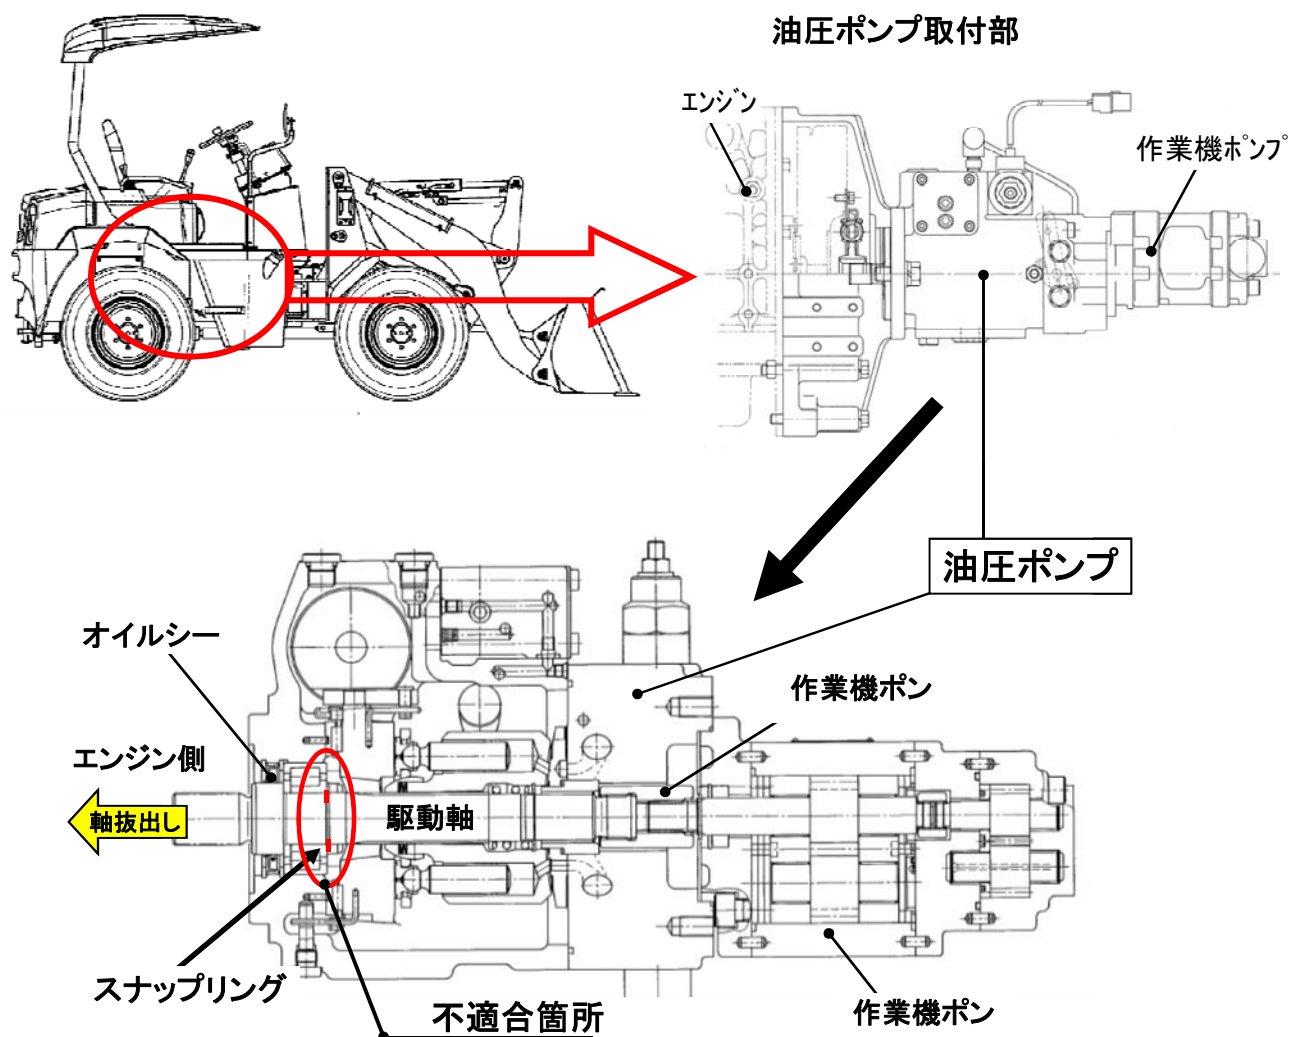
注：□ は交換部品を示す。

ショベルローダの油圧ポンプにおいて、ポンプ駆動軸を固定するスナップリングの組み付け作業が不適切なため、使用過程において当該駆動軸が抜ける場合がある。そのため、そのままの状態で使用を続けると作動油が漏れ、最悪の場合走行不能になるおそれがある。

全車両、油圧ポンプを良品に交換する。

- ①改善措置の対象号機は明確で、対策完了後にフロントフレーム左側支柱部に対策完了ステッカー(RNo.2552)を貼付する。
- ②交換する油圧ポンプは、【OKマーク】のステッカーを貼付している。
