## 改善箇所説明図

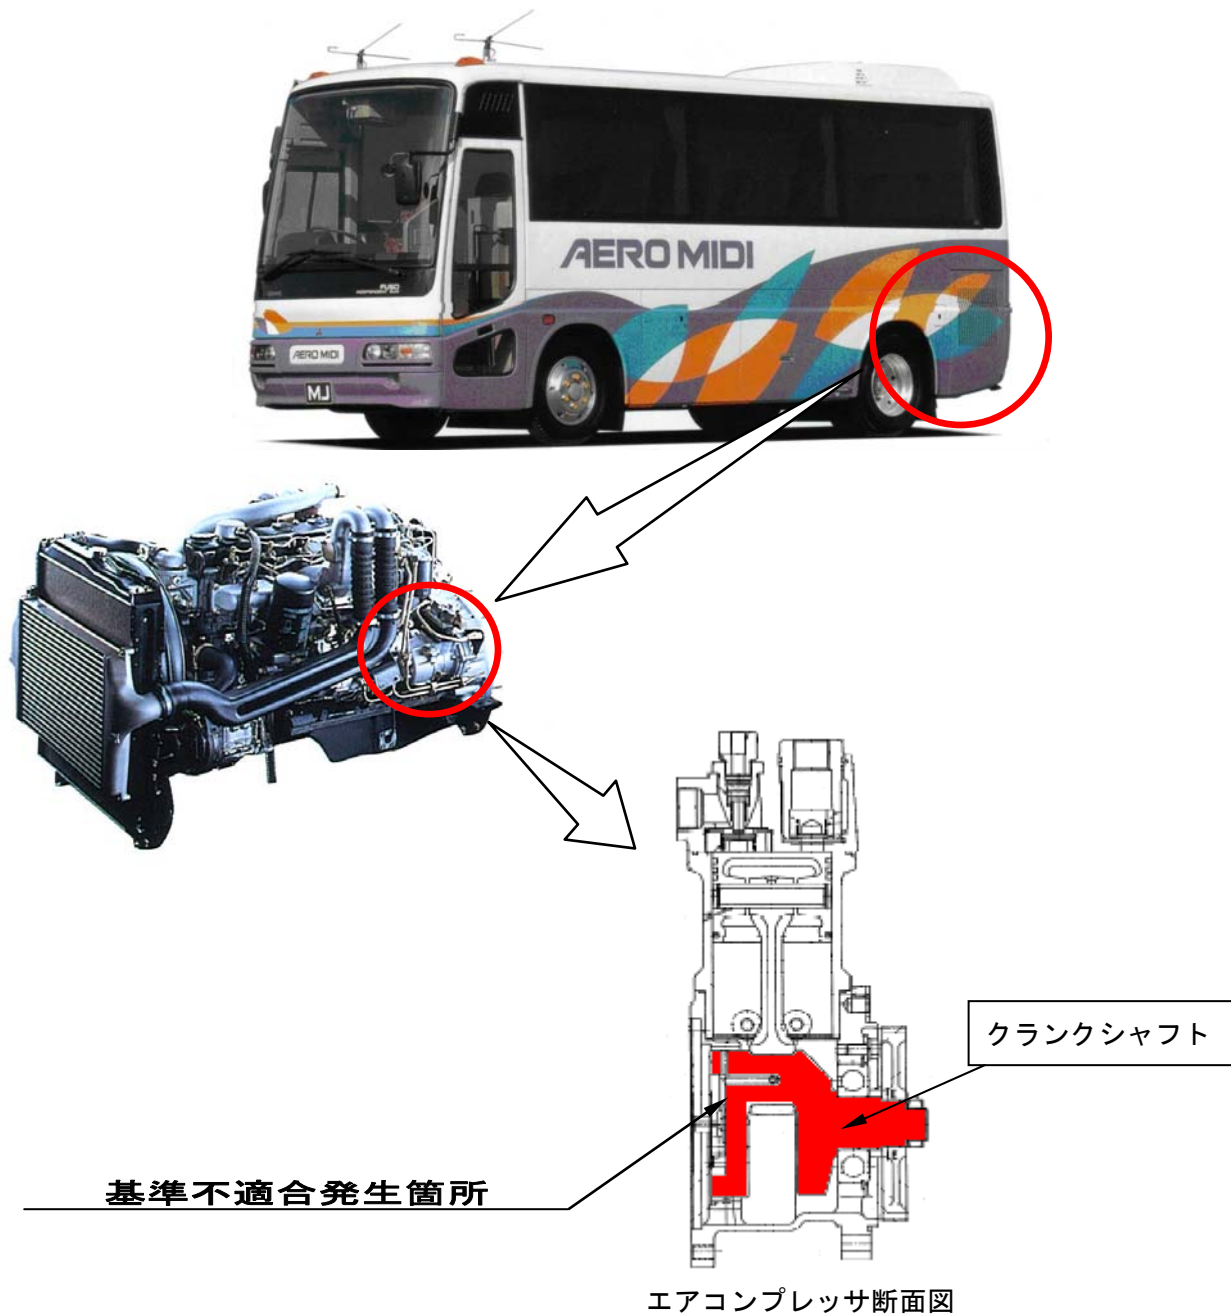
エアコンプレッサの補用品において、誤品のクランクシャフトを払い出したものがある。そのため、エアコンプレッサが潤滑不良になり、最悪の場合、エンジンが停止して再始動不能となるおそれがある。

全車両、エアコンプレッサのクランクシャフトを正規品に交換する。

注：□は、交換部品を示す。
