# 改善箇所説明図

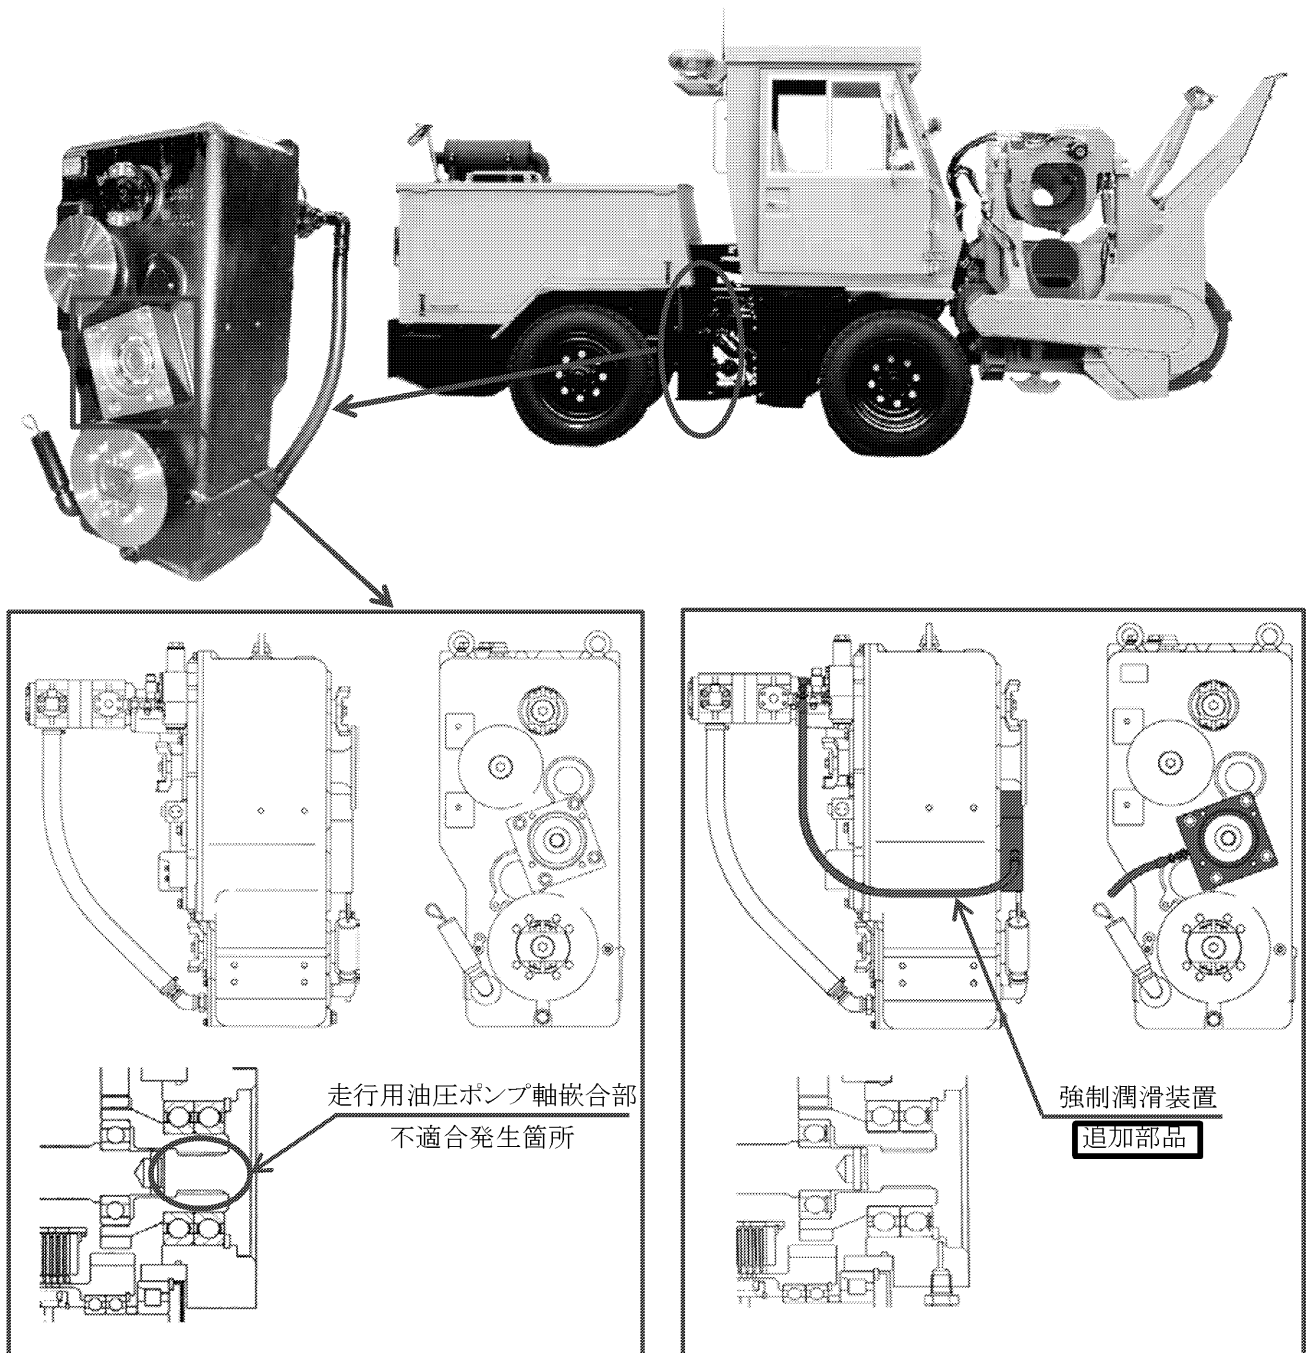
改善前構造

改善後構造(強制潤滑装置取付け)

ロータリ除雪車の動力伝達装置(変速機)において、走行用油圧ポンプ軸の嵌合部の潤滑が不足しているため、使用過程において、当該嵌合部が摩耗する場合がある。そのため、そのままの状態で使用を続けると、走行用油圧ポンプ軸の嵌合部が摩滅し、走行できなくなるおそれがある。

全車両、動力伝達装置(変速機)に強制潤滑装置を取付ける。
