## 改善箇所説明図

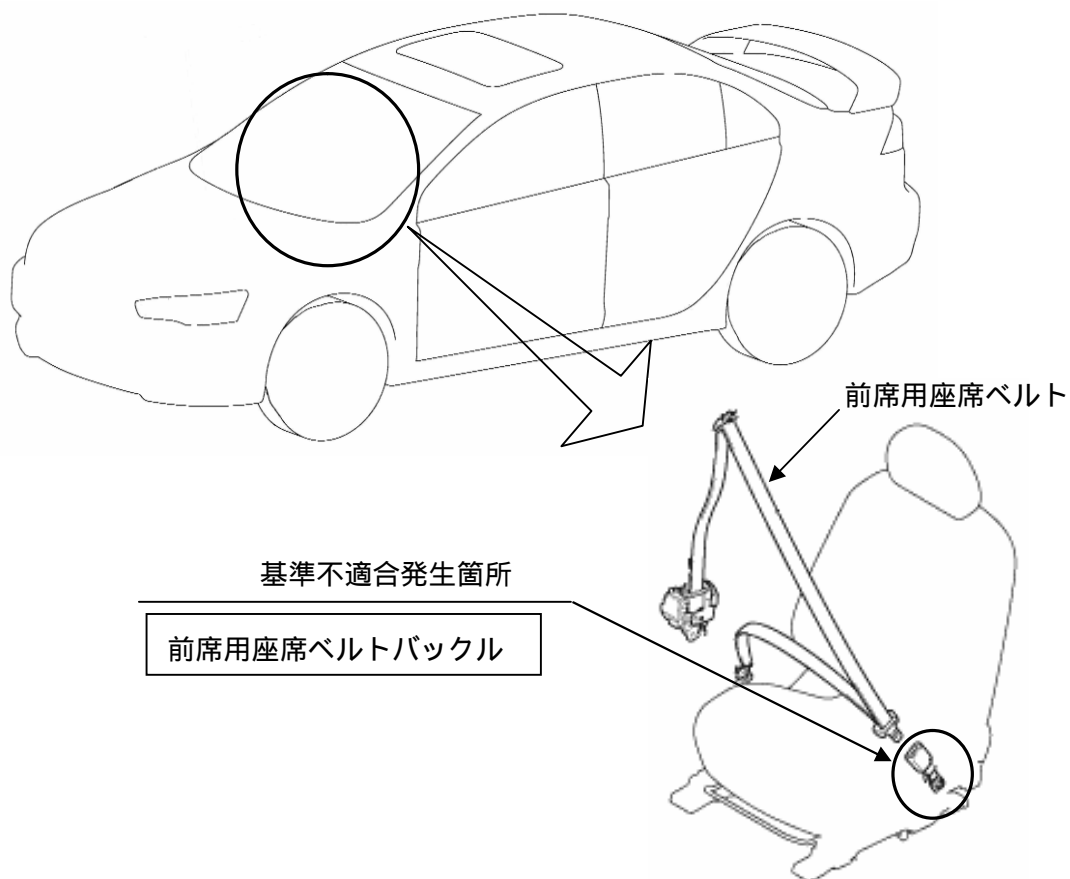
前席用座席ベルトのバックルにおいて、バックルの組立工程が不適切なため、バックル内部構成部品が折損しているものがある。そのため、当該折損破片がバックル内部に噛み込むと、ベルトを装着できなくなるおそれがある。

注：図中の□内は交換部品を示す。

全車両、当該バックルを良品と交換する。

識別：助手席ドアアッパーヒンジのドア側取付けボルト（下側）頭部に白または黄色のペイントを塗布する。
