## 改善箇所説明図

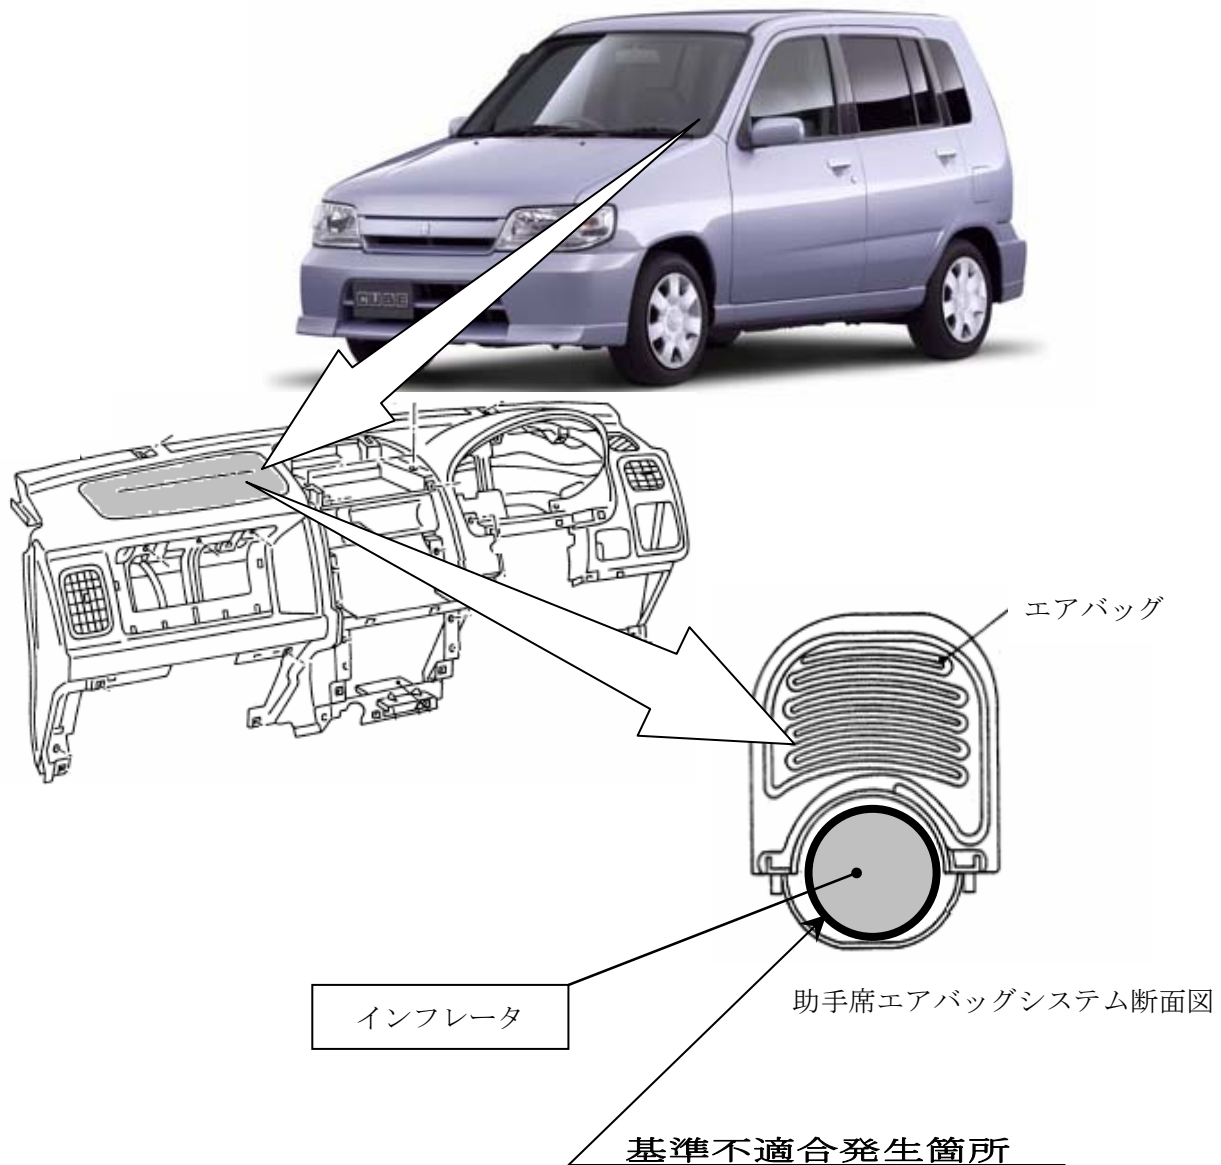
助手席用エアバッグのインフレーター（膨張装置）内のガス発生剤組付け作業が不適切なため、ガス発生剤の装填量が不足しているものがある。そのため、車両の振動でガス発生剤が粉状となり、エアバッグが展開するとインフレーター内圧の異常な上昇で容器が破損して構成部品が飛散し、乗員が負傷するおそれがある。

全車両、当該インフレーターを良品に交換する。

識別：銀色のシールをモデルナンバープレートの右横に貼り付ける。
