## 改善箇所説明図

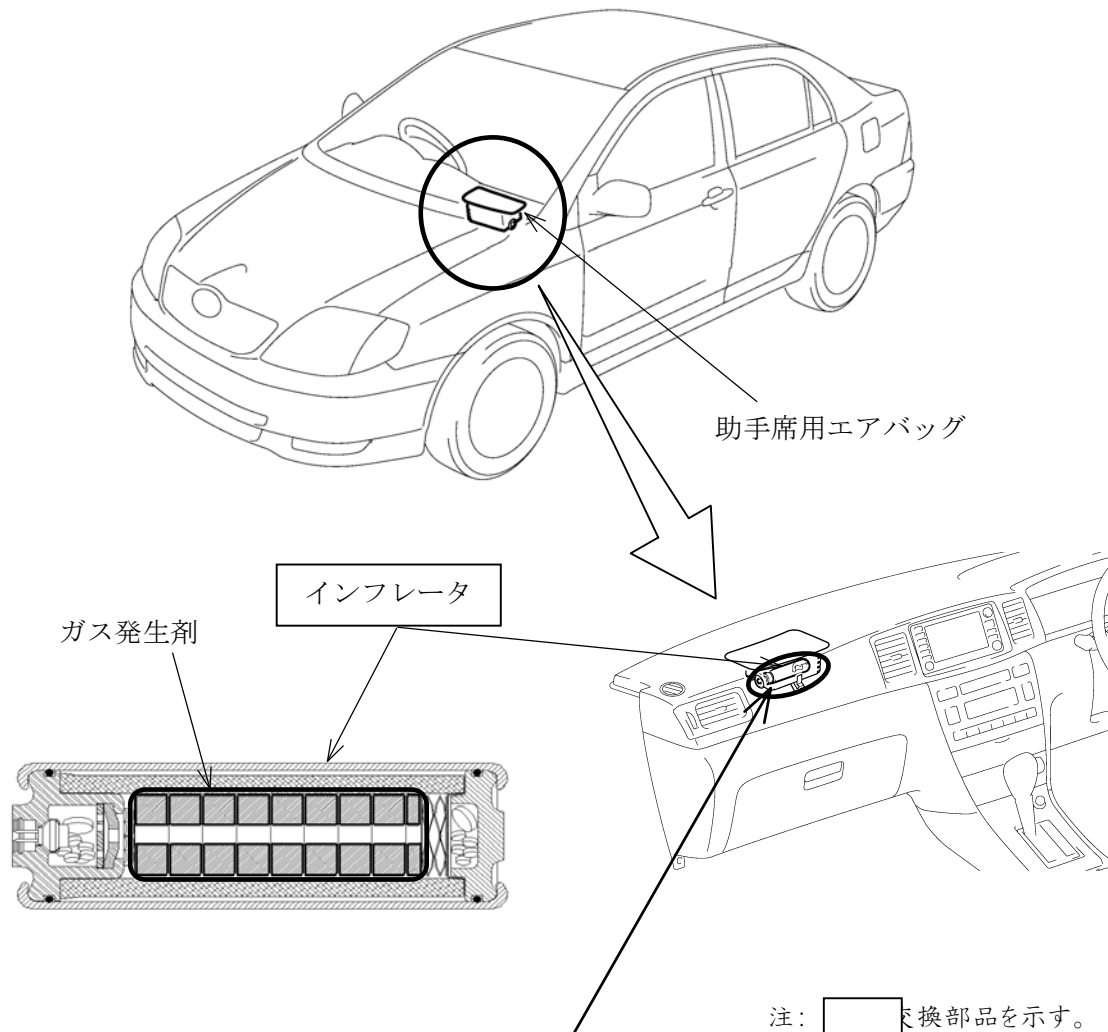
### 基準不適合発生箇所

助手席用エアバッグのインフレーター（膨張装置）内のガス発生剤組付け作業が不適切なため、ガス発生剤の装填量が不足しているものがある。そのため、車両の振動でガス発生剤が粉状となり、エアバッグが展開するとインフレーター内圧の異常な上昇で容器が破損して構成部品が飛散し、乗員が負傷するおそれがある。

全車両、当該インフレーターを良品に交換する。

カローラ、カローラフィールダー、カローラランクス:改善済車両にはエンジンルーム内の車台番号打刻位置の左横に黄色ペイントを塗布する。

ガイア、イプサム、プレビス、マークII:改善済車両にはエンジンルーム内のネームプレートの上に黄色ペイントを塗布する。
