## 改善箇所説明図

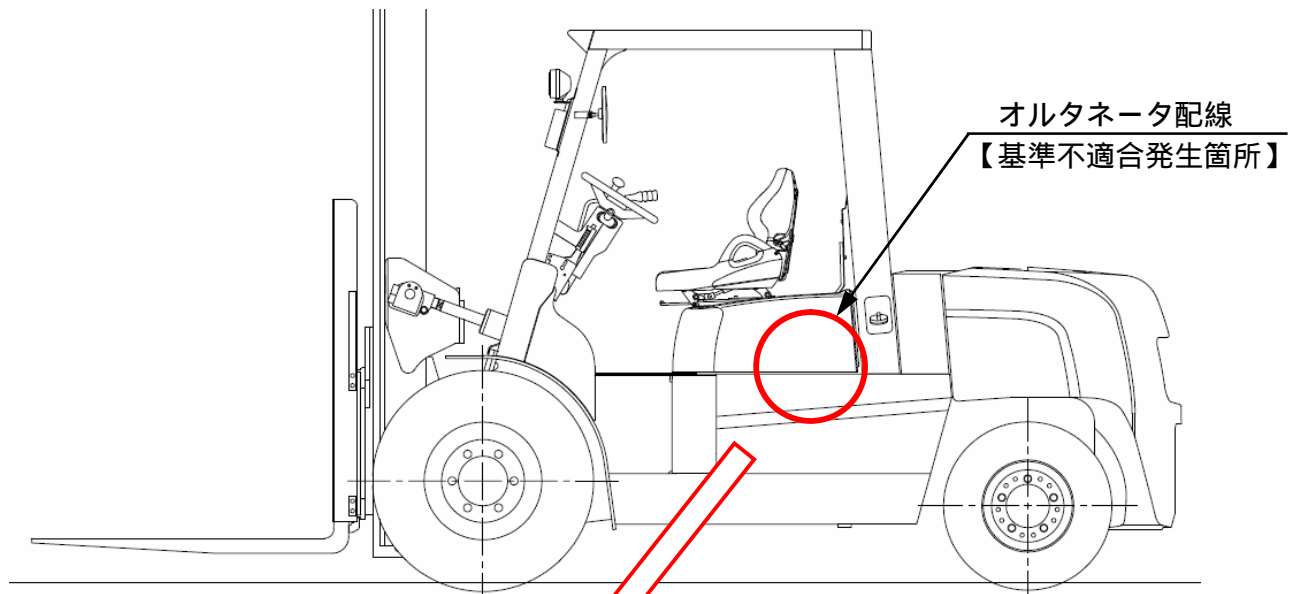
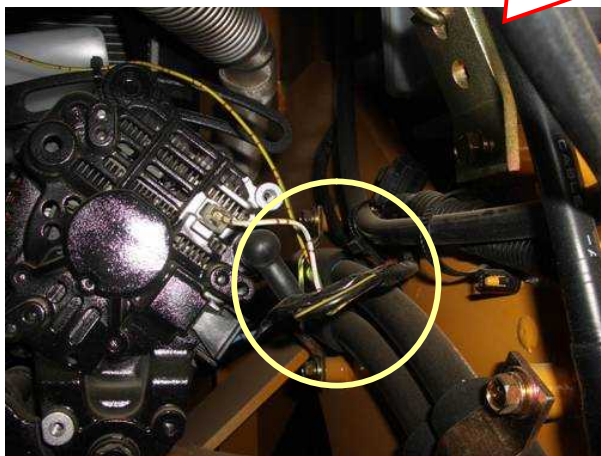
### 【基準不適合発生箇所】

オルタネータ配線の固定方法が不適切なため、当該配線が油圧ホースと干渉する場合があります。そのため、そのままの状態で使用を続けると、オルタネータ配線が短絡し、火災にいたるおそれがある。
