## 改善箇所説明図

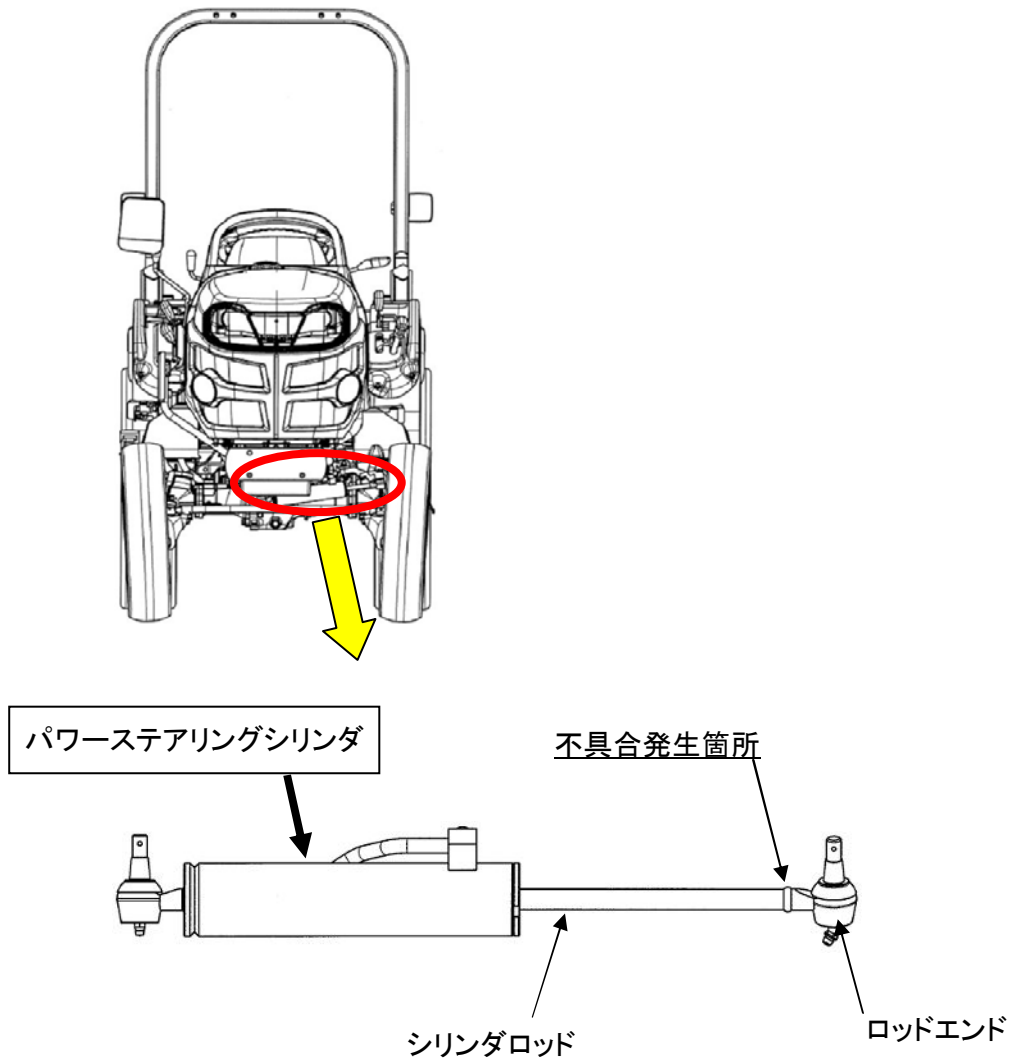
### 不具合発生箇所

かじ取装置（パワーステアリングシリンダ）において、シリンダロッドとロッドエンドとの溶接が不適切なものがあるため、かじ取操作時に当該溶接部が破損し、かじ取操作が出来なくなるおそれがある。

全車両、パワーステアリングシリンダの製造ロット番号を確認し、対象ロットのものはパワーステアリングシリンダを良品と交換する。

パワーステアリングシリンダのロッドエンドの頭に白色のペイントを塗布する。
