## 改善箇所説明図

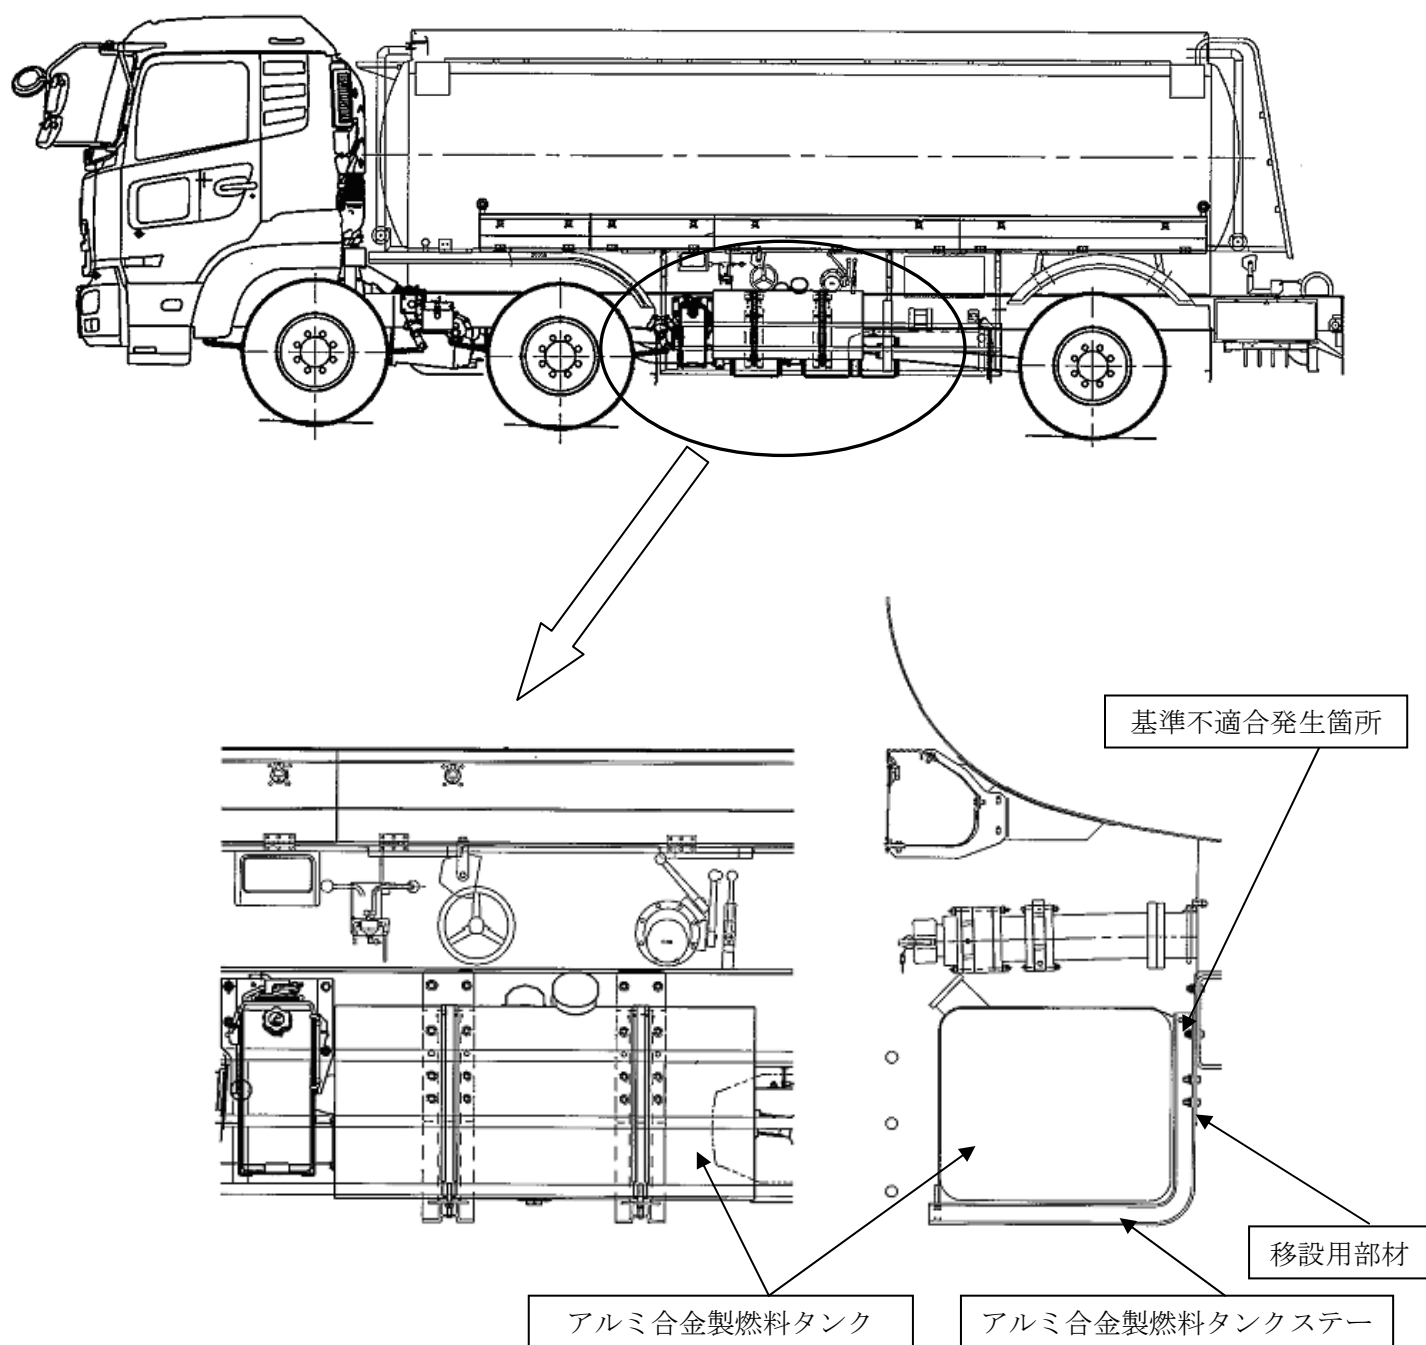
タンクローリー架装において、アルミ合金製燃料タンクの移設方法が不適切なため、走行時の振動等により、アルミ合金製燃料タンクステーに亀裂が発生するものがある。最悪の場合、燃料タンクが脱落するおそれがある。

アルミ合金製燃料タンクステーに設けている移設用部材を対策品に交換する。  
当該ステーに亀裂が発見された場合は、当該ステーを新品に交換する。
