## 改善箇所説明図

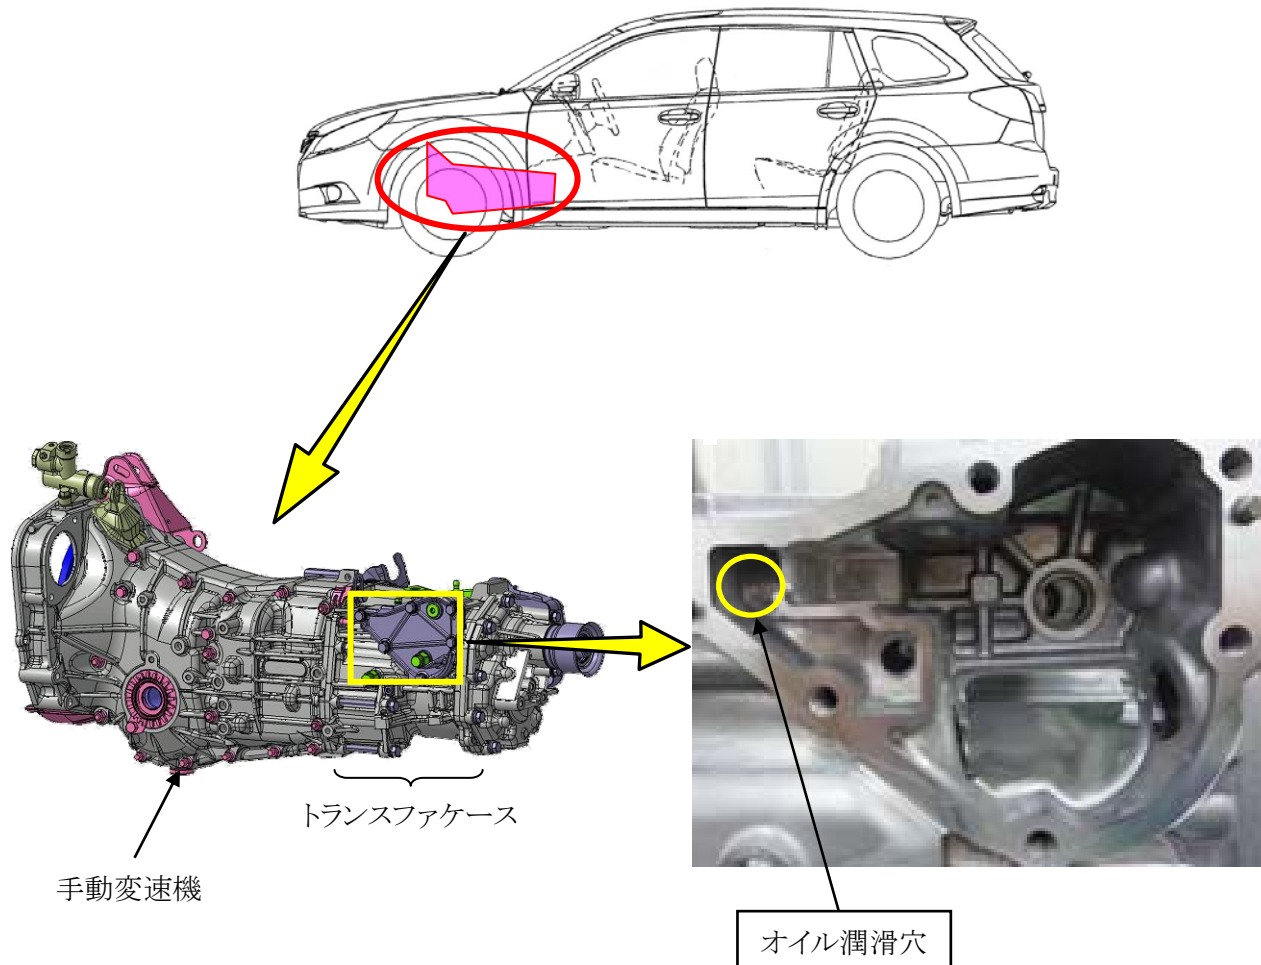
### 基準不適合発生箇所

手動変速機のトランスファケースにおいて、製造工程の加工プログラムが不適切なため、オイル潤滑穴が加工されていないものがある。そのため、そのままの状態で使用を続けると、オイル潤滑不良によってギヤ等が破損し、最悪の場合走行不能になるおそれがある。

全車両、オイル潤滑回路加工を行う。尚、走行距離が10,000kmを超えている場合は、手動変速機の内部部品を交換する。

手動変速機の型式号機ラベル横に緑のマーキングをする。
