## 改善箇所説明図

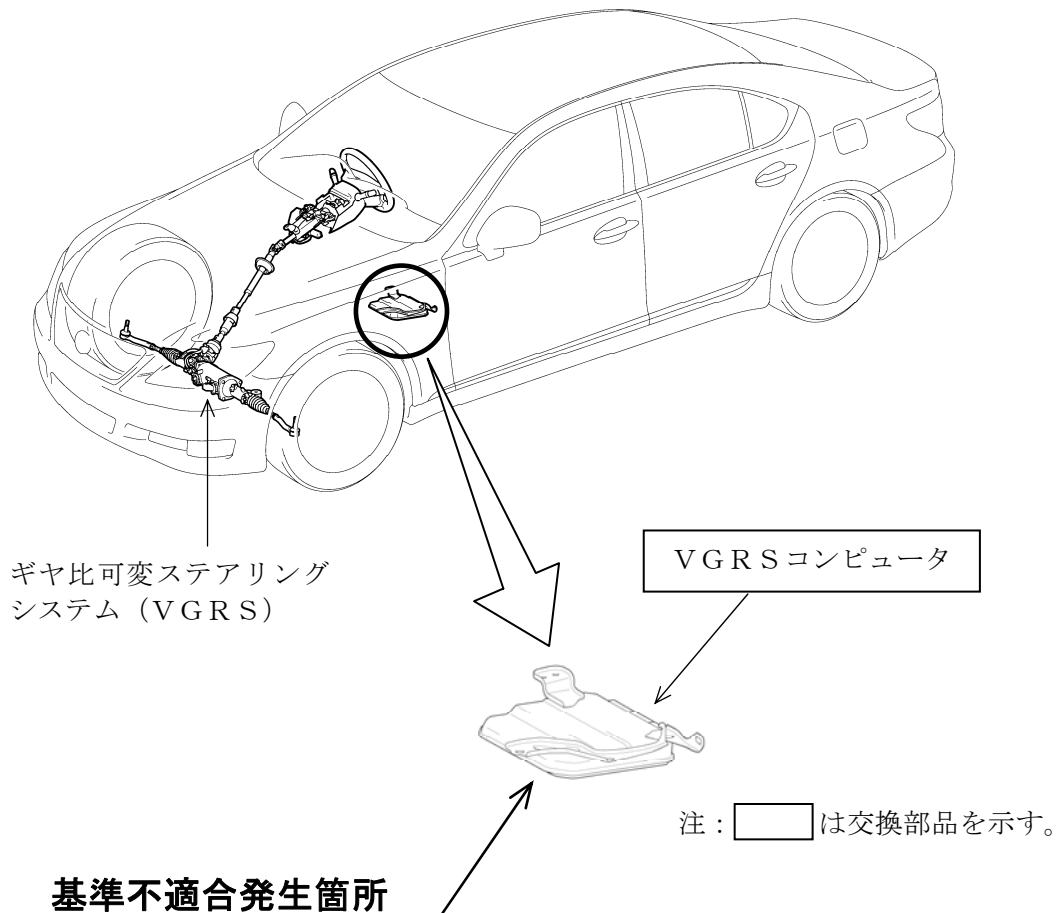
ギヤ比可変ステアリングシステム (VGRS) の制御プログラムが不適切なため、通常の据え切り操作から急ハンドルのような素早い戻し操作をすると、一時的にハンドルの中立位置が大きくずれることがある。

全車両、制御プログラムを修正したVGRSコンピュータと交換する。  
なお、部品を交換するまでの間、運転時の注意事項を使用者に周知する。

識別：改善済車両にはエンジンルーム内の車台番号打刻位置右下部に黄色ペイントを塗布する。
