## 改善箇所説明図

ステアリングシャフト構造図

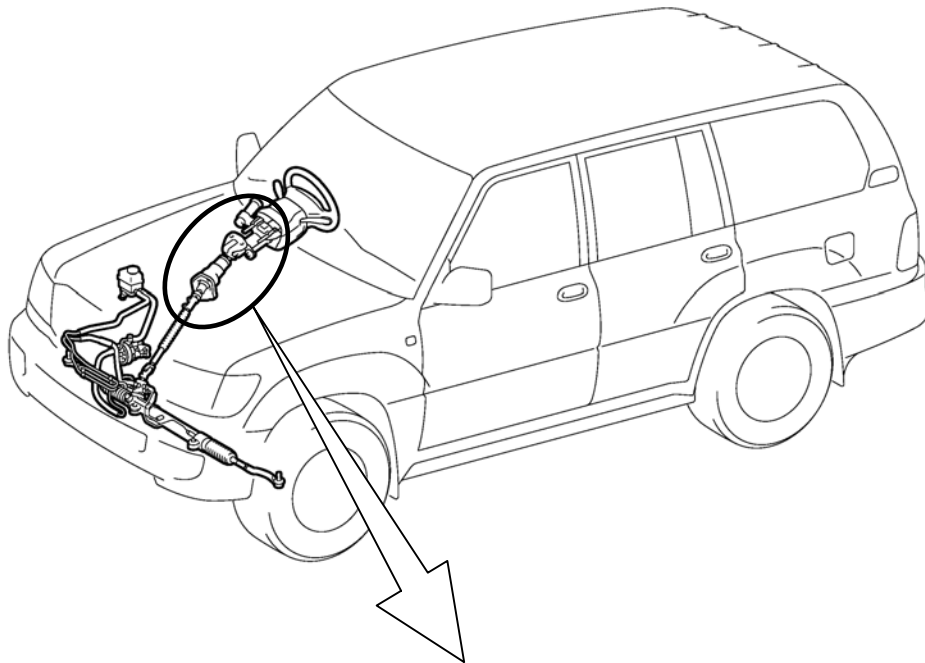
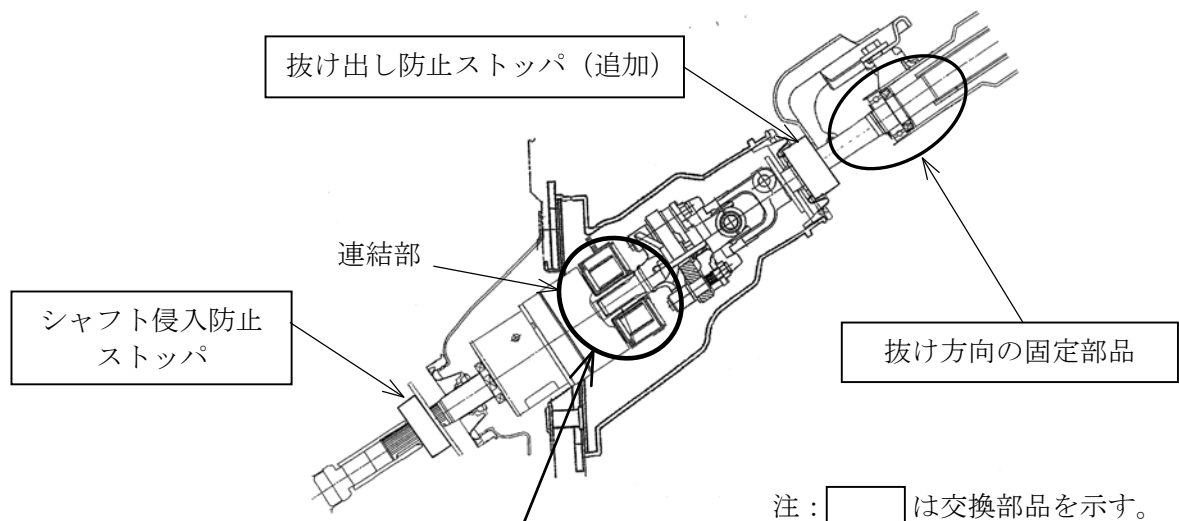
かじ取り装置において、ステアリングシャフト連結部の構造が不適切なため、大きな段差乗り越え時にシャフトの抜け方向の固定部品が外れることがある。その状態で、ハンドルを一杯に切る操作を繰り返すとシャフトが抜け出して、かじ取り操作ができなくなるおそれがある。

全車両、抜け方向の固定部品を対策品に変更する。あわせて、抜け出し防止ストッパを追加するとともに、シャフト侵入防止ストッパを対策品に変更する。

識別：改善済車両にはエンジンルーム内のカウルパネルに向かって左端に黄色ペイントを塗布する。
