## 改善箇所説明図

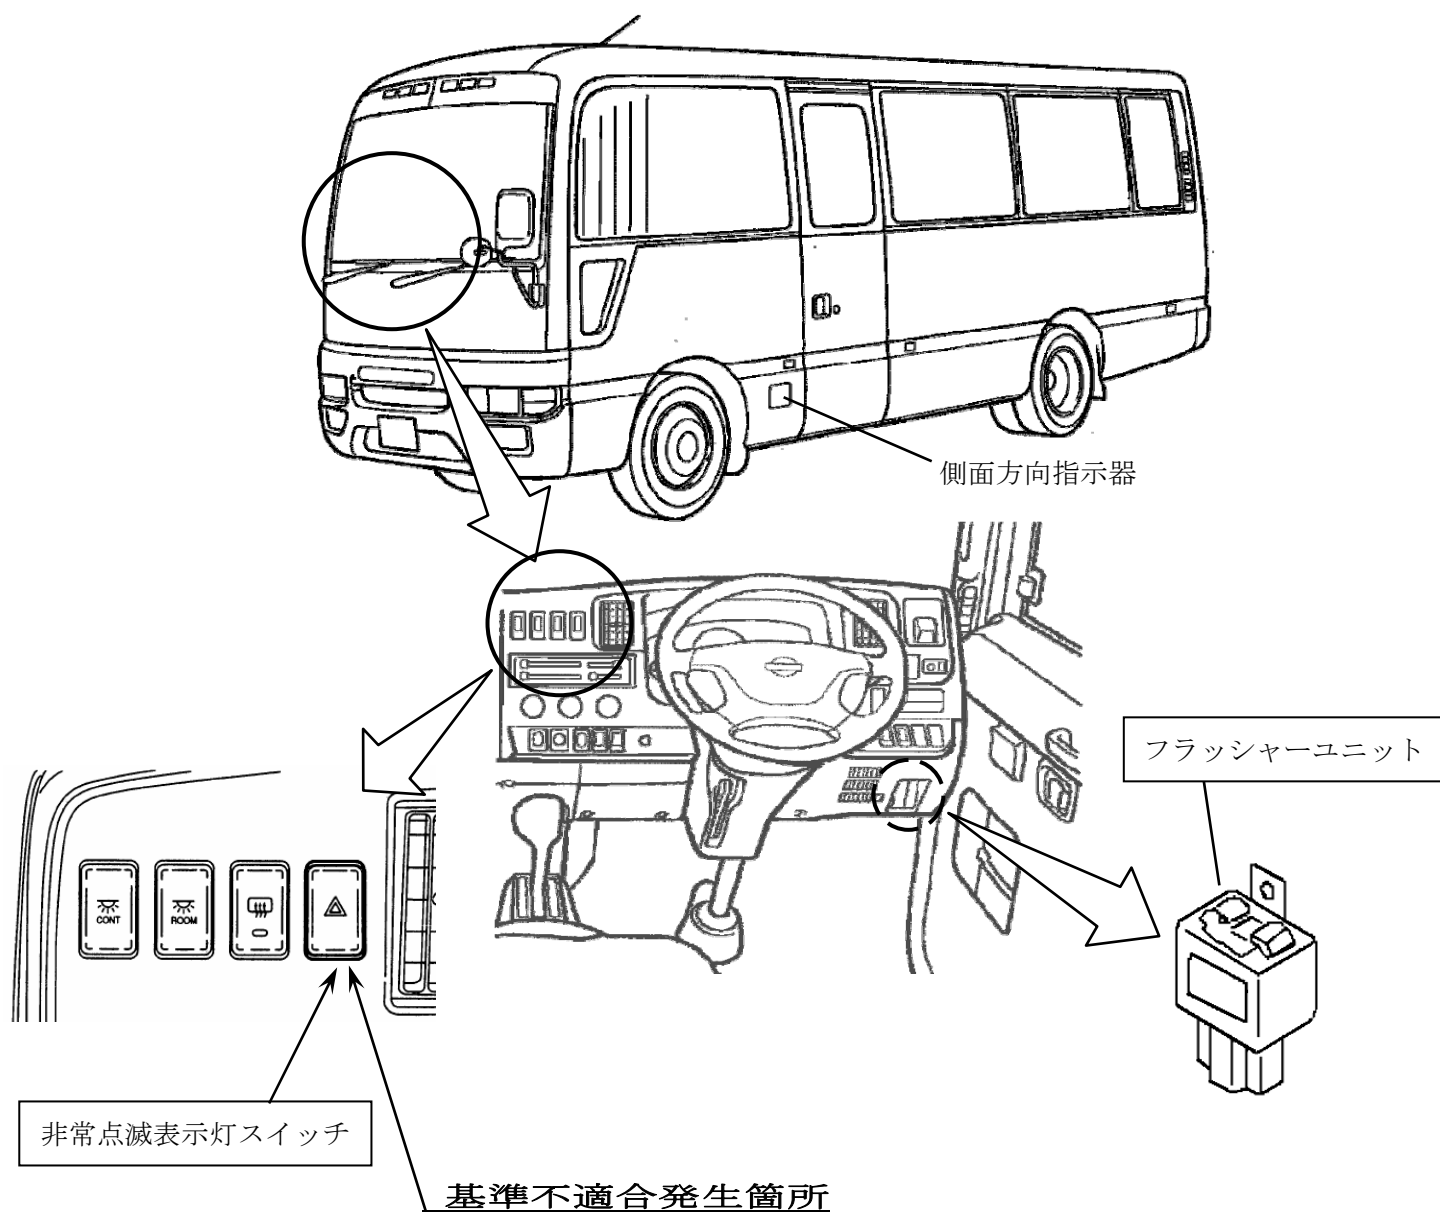
側面方向指示器を備えた車両の非常点滅表示灯スイッチにおいて、接点の耐久性が不足しているため、当該スイッチ操作時の通電によりアーク放電が発生し、接点が摩耗するものがあり、最悪の場合、非常点滅表示灯が点灯しないおそれがある。

全車両、当該操作スイッチ、および、フラッシャーユニットを対策品と交換する。

識別：銀色のシールをモデルナンバープレートの右横に貼り付ける。
